COMUNE DI VILLACIDRO
PROVINCIA DEL SUD SARDEGNA

**PIANO COMUNALE DI PROTEZIONE
CIVILE**

PARTE GENERALE

Data	Titolo elaborato	Elaborato
Dicembre 2021	RELAZIONE GENERALE	1

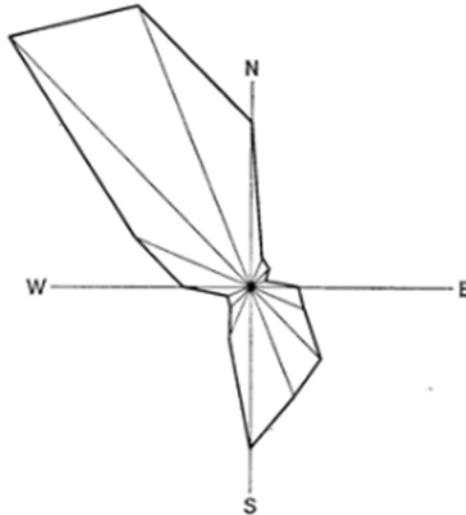
Come si ricava dalle osservazioni della vicina stazione di Decimomannu, il regime dei venti mostra una netta prevalenza delle correnti provenienti da W (ponente), NW (maestrale) e da SE (scirocco). Il primato di queste direzioni di provenienza è dovuto sia alla interazione tra l'area considerata e la circolazione atmosferica sul Mediterraneo sia al regime delle brezze che risulta ancora attivo in questo settore del Campidano.

Rosa dei venti per Decimomannu.

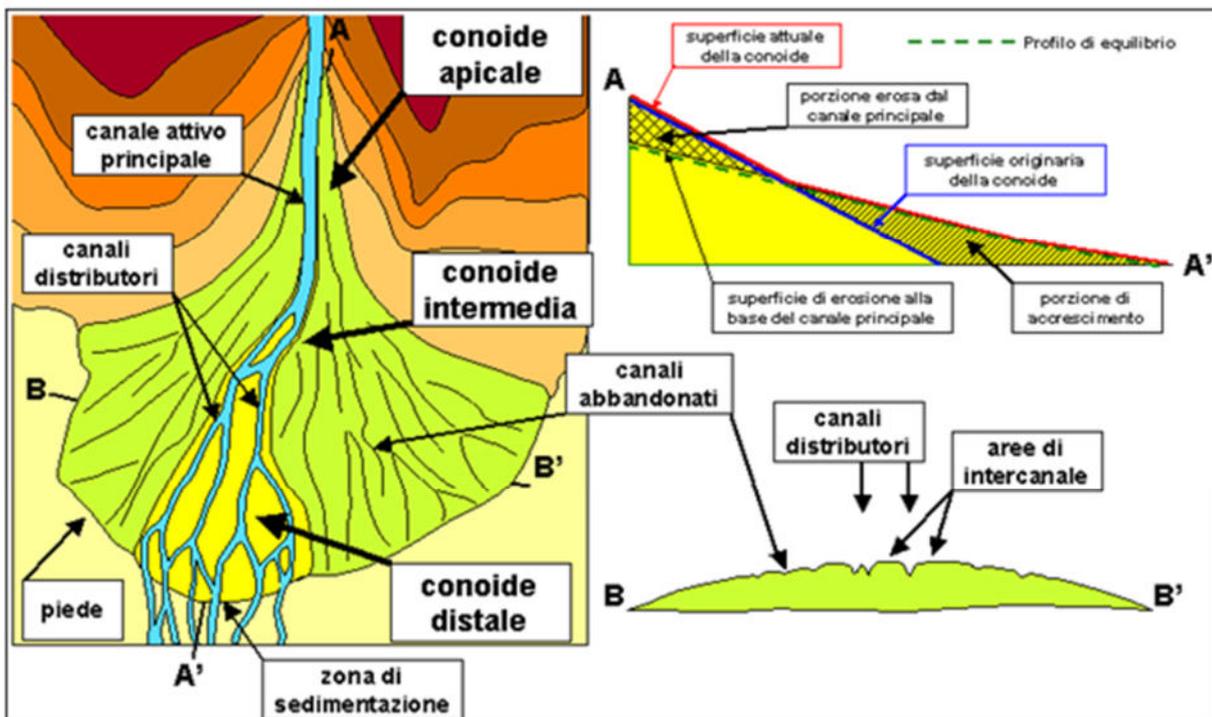
L'assetto geologico condiziona la morfologia dei luoghi, caratterizzata dall'allineamento dei rilievi montani del Villacidrese bordanti a sud-ovest il Campidano, i cui versanti si raccordano in modo molto graduale con la zona assiale della piana attraverso la coalescenza delle conoidi detritico-alluvionali dei principali corsi d'acqua del settore: il rio Castangias Fluminera, il rio Coxinas-Seddanus e il rio di Aletzia.

Il centro abitato di Villacidro risulta come già detto posizionato lungo la linea valliva tra i versanti dei rilievi di Monte Omo a Nord e della catena Cuccureddu e Cuccuru Frissa a Sud. Questi versanti hanno una pendenza elevata che supera il 100% (45°) e sono esposti all'erosione degli agenti atmosferici in particolare quelli di Monte Omo in cui un alternarsi di incendi anno distrutto oltre 80% della vegetazione caratterizzata prevalentemente da Pino, questo ha reso particolarmente vulnerabile quel modesto spessore di coltre che ad oggi si presta con molta facilità ad essere eroso e portato a valle dal ruscellamento sia diffuso che incanalato.

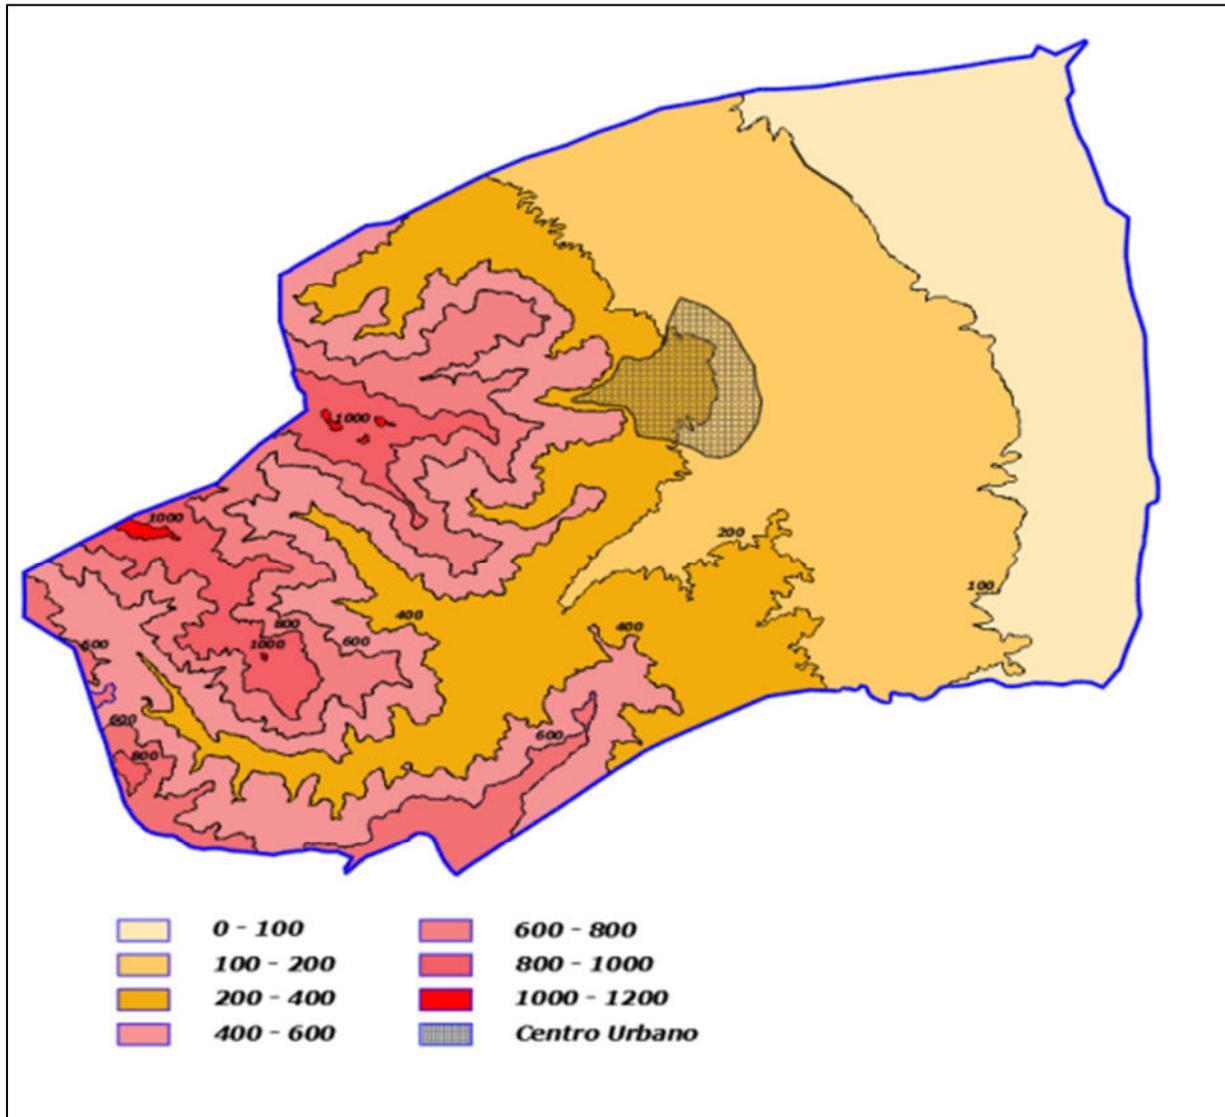
Di seguito si riporta quella che è la suddivisione delle varie fasce altimetriche del territorio villacidrese.

FASCE ALTIMETRICHE	ESTENSIONE	ESTENSIONE
[m.]	[Km2]	[%]
SUPERFICIE COMUNALE TOTALE	183,48	10000,00%
Da quota 0 a 400 m s.l.m.	123,18	67,14%
Da quota 400 a 600 m s.l.m.	31,31	17,06%
Da quota 600 a 800 m s.l.m.	20,58	11,22%
Da quota 800 a 1000 m s.l.m.	8,10	4,41%
Oltre quota 1000 m s.l.m.	0,31	0,17%

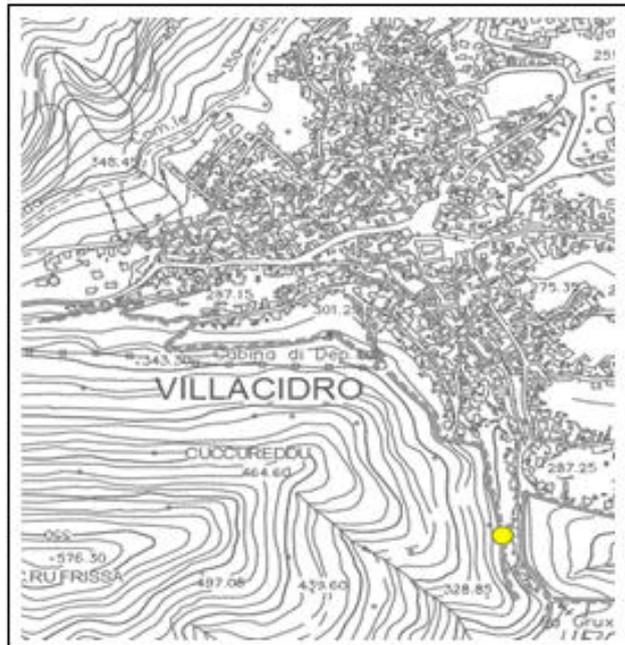
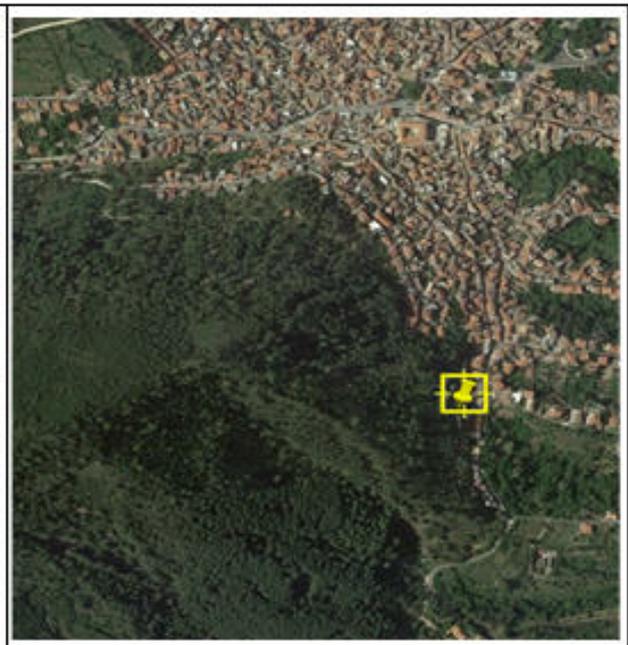
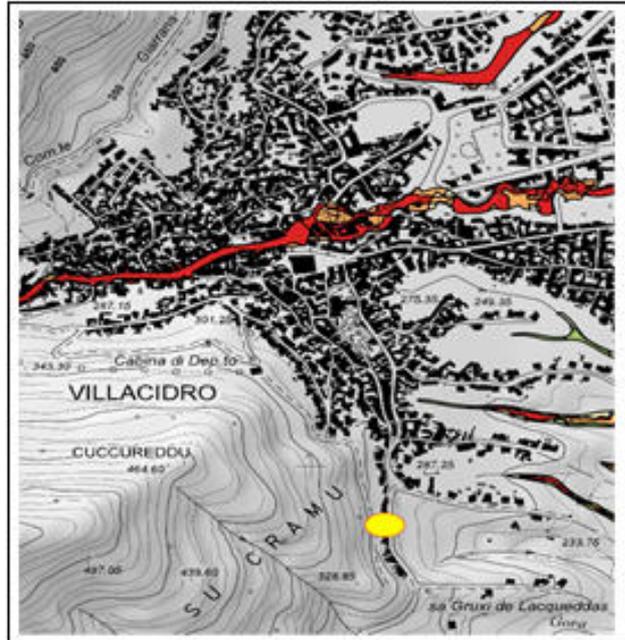
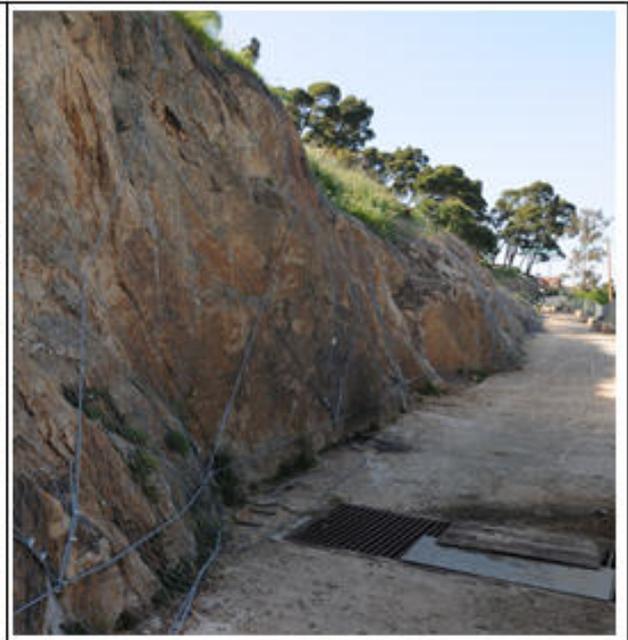
IDENTIFICATIVO DEL PUNTO CRITICO			
ID	VI_04_IDRO	DENOMINAZIONE	CANALE DI GUARDIA, CUCCUREDDU
UBICAZIONE DEL PUNTO CRITICO			
PROVINCIA	PROVINCIA DEL SUD SARDEGNA	COMUNE	VILLACIDRO
LOCALITA	Canale di Guardia di Cuccureddu, sopra la via Garibaldi		
COORDINATE	GOGRAFICHE	LAT. 39°27'5.98"N	LONG. 8°44'0.34"E
	GAUS-BOAGA	Nord 4366876	Est 1477102

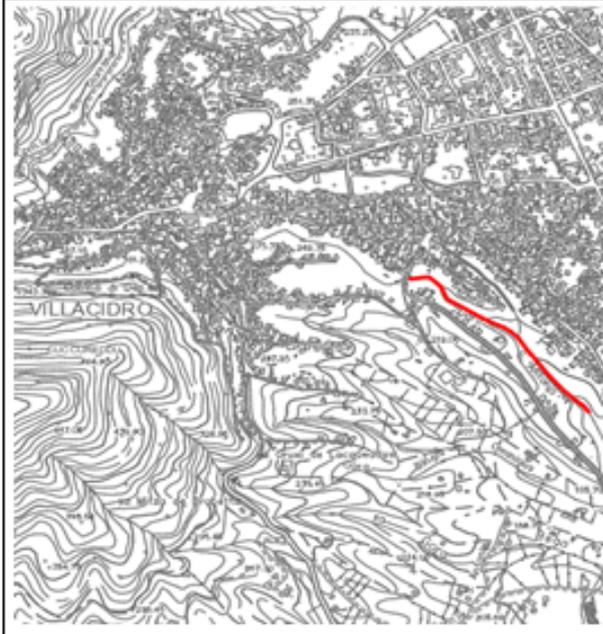
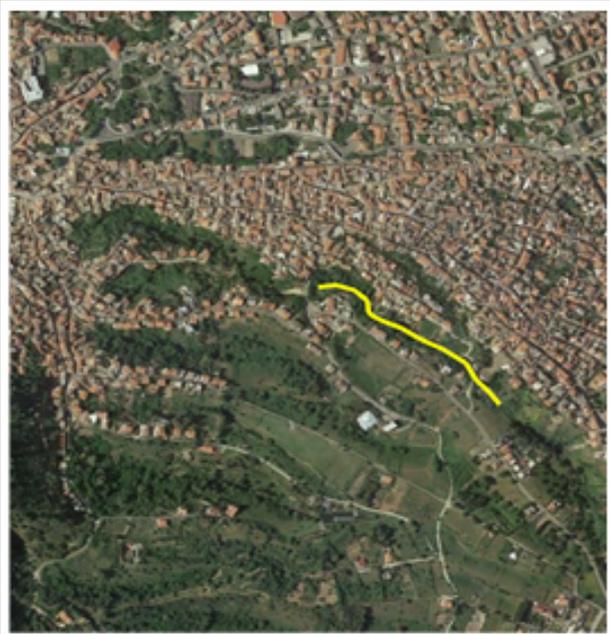
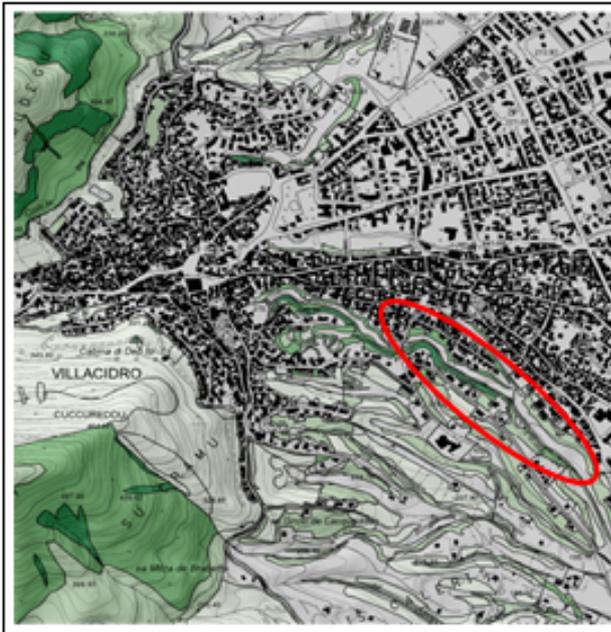
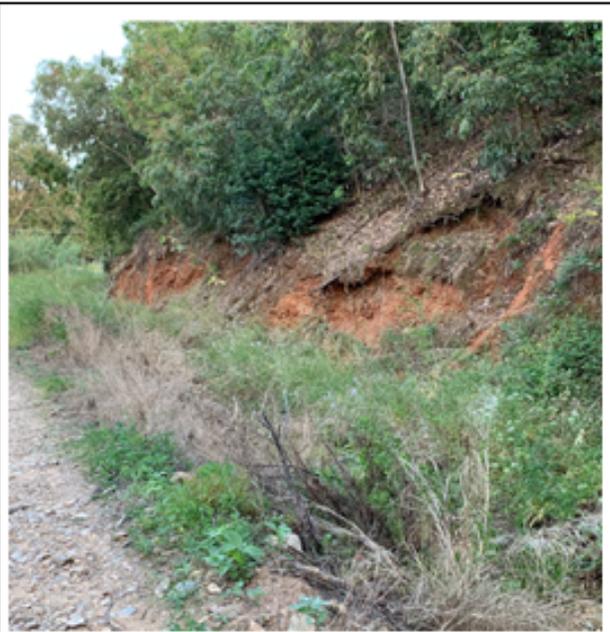
IDENTIFICATIVO DEL PUNTO CRITICO			
ID	V_01_IDROGEO	DENOMINAZIONE	VERSANTE CORA DI SANT'ANTONIO
UBICAZIONE DEL PUNTO CRITICO			
PROVINCIA	PROVINCIA DEL SUD SARDEGNA	COMUNE	VILLACIDRO
LOCALITA	Incroccio della via Monti Mannu con il rio Sant'Antonio		
COORDINATE	GOGRAFICHE	LAT. 39°26'50.88"N	LONG. 8°44'49.72"E
	GAUS-BOAGA	Nord 4366464	Est 1478278
CARTOGRAFIA E DOCUMENTAZIONE FOTOGRAFICA

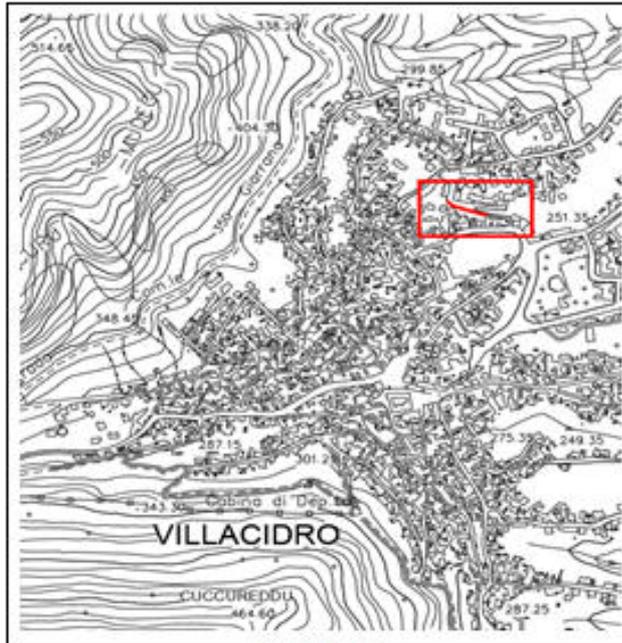
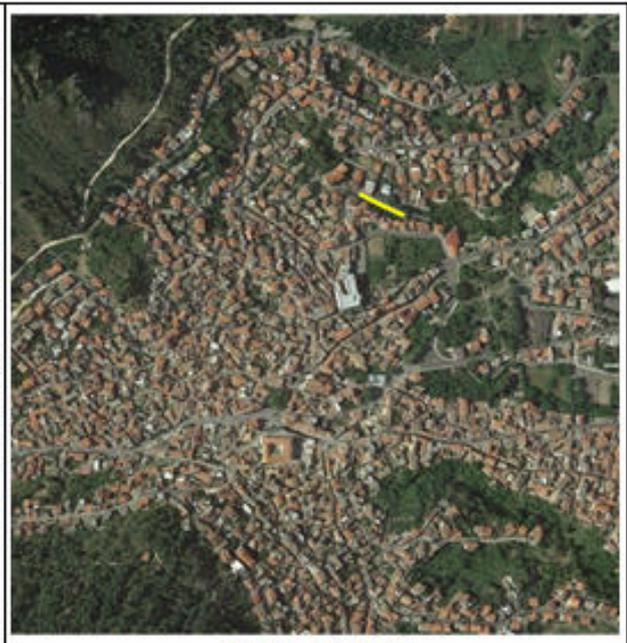
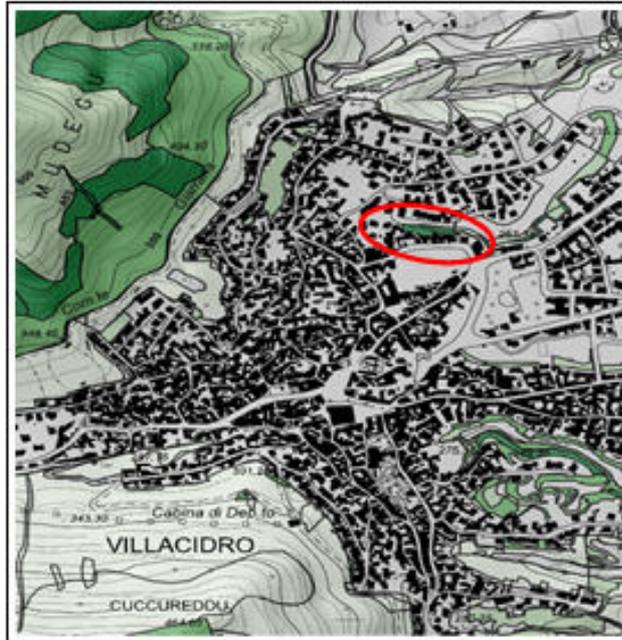
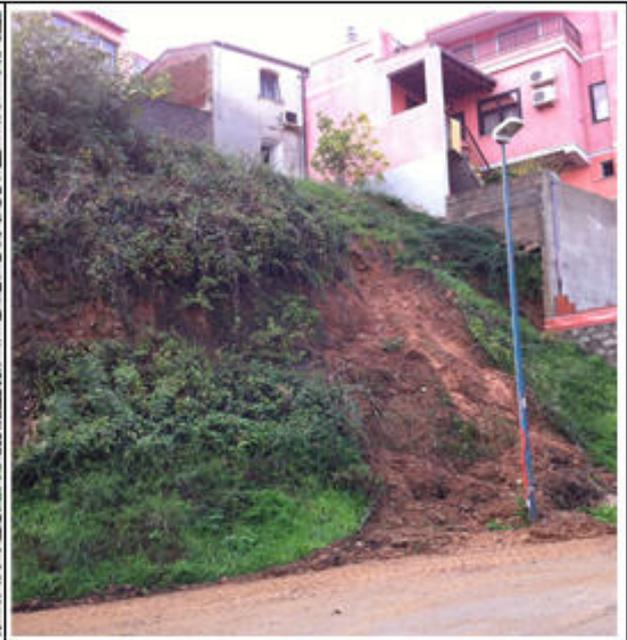
IDENTIFICATIVO DEL PUNTO CRITICO			
ID	VI_02_IDROGEO	DENOMINAZIONE	VERSANTE VIA FRANCESCO D'ASSISI
UBICAZIONE DEL PUNTO CRITICO			
PROVINCIA	PROVINCIA DEL SUD SARDEGNA	COMUNE	VILLACIDRO
LOCALITA	Incroccio della via Monti Mannu con il rio Sant'Antonio		
COORDINATE	GOGRAFICHE	LAT. 39°27'33.98"N	LONG. 8°44'0.73"E
	GAUS-BOAGA	Nord 4367795	Est 1477109
