# COMUNE DI VILLACIDRO

*Applicazione dell'art.8 comma 11 bis  
delle NTA del PAI al fine del riconoscimento  
di assenza in tutto o in parte dei caratteri  
di rilevanza di cui all'art.8 comma 11 e  
conseguente non applicazione delle previsioni  
di cui ai commi 8 9 e 10 dello stesso art.8  
delle NTA del PAI all'interno del perimetro urbano*

## RELAZIONE

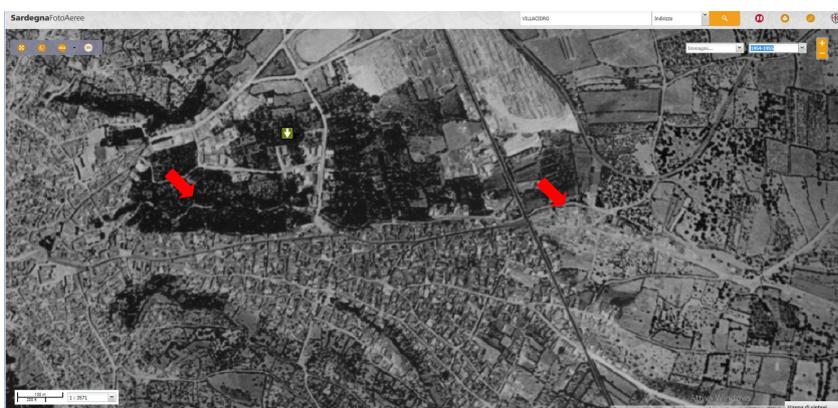
Nell'immagine seguente è mostrata l'ortofoto 1954-1955 tratta dal sito Sardegna Mappe, e l'IGM al 25000 del 1954-1962, che mostrano il percorso a cielo aperto del Rio Fluminera.

Figura 1- Ubicazione Rio Fluminera Ortofoto 1954-1955

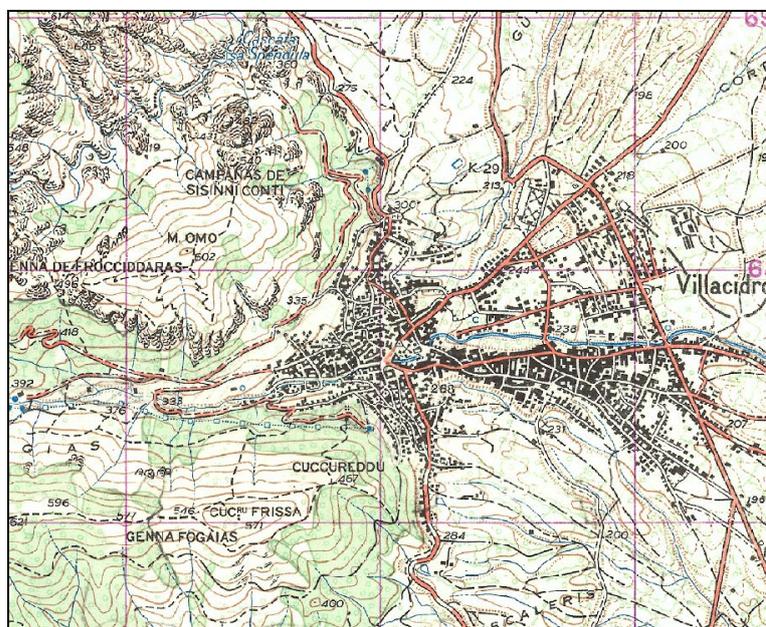
Figura 2- Ubicazione Rio Fluminera IGM 1954-1962

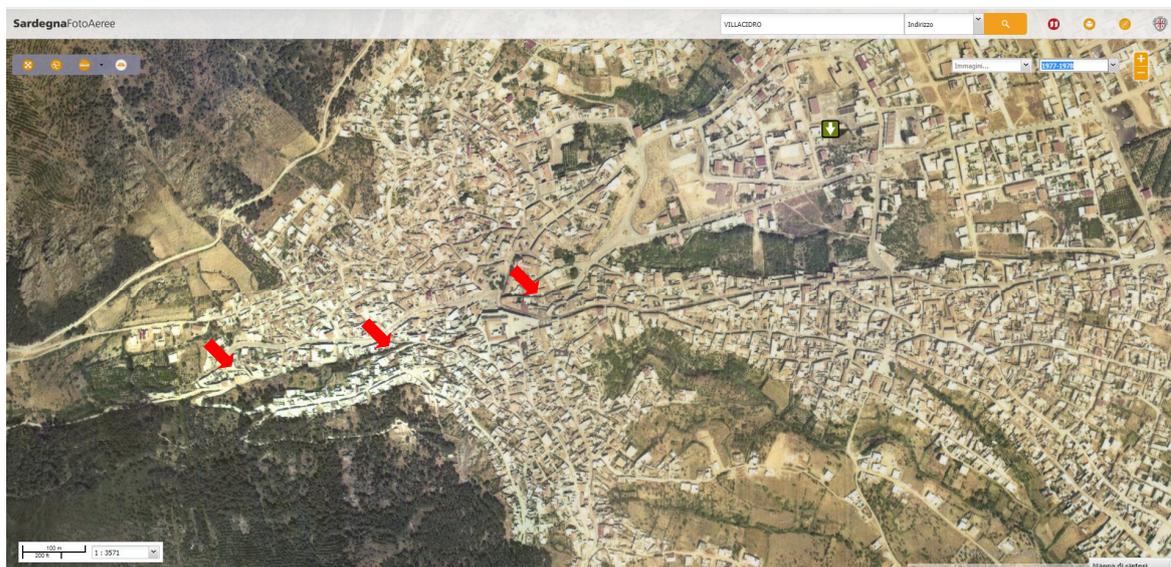
Nell'immagine seguente è mostrata l'ortofoto 1977-1978 tratta dal sito Sardegna Mappe e l'IGM dello stesso periodo, in cui è presente il primo tratto tombato.

Figura 3- Ubicazione Rio Fluminera Ortofoto 1977-1978

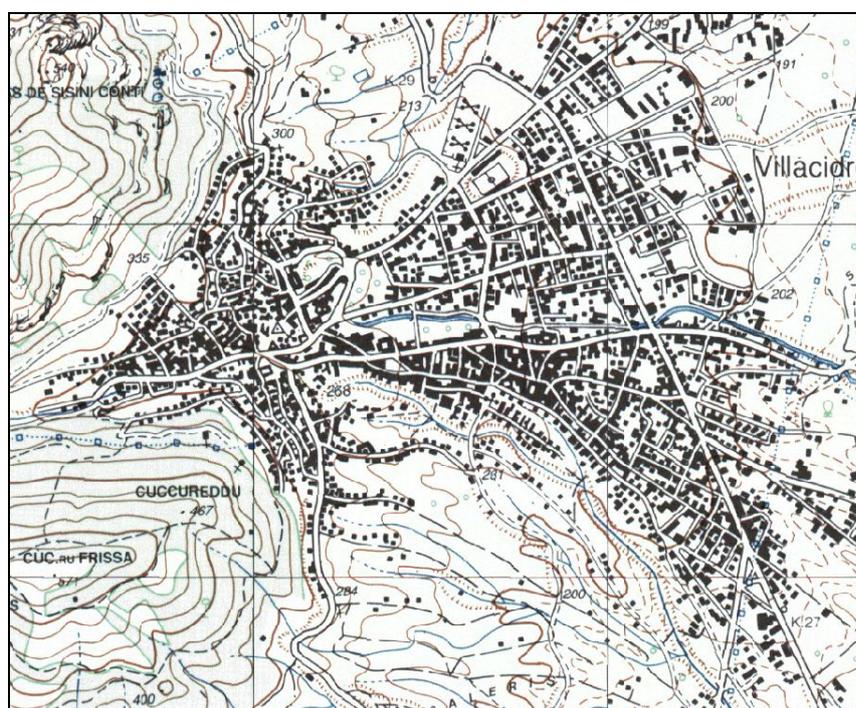
Figura 4- Ubicazione Rio Fluminera IGM 1:25000

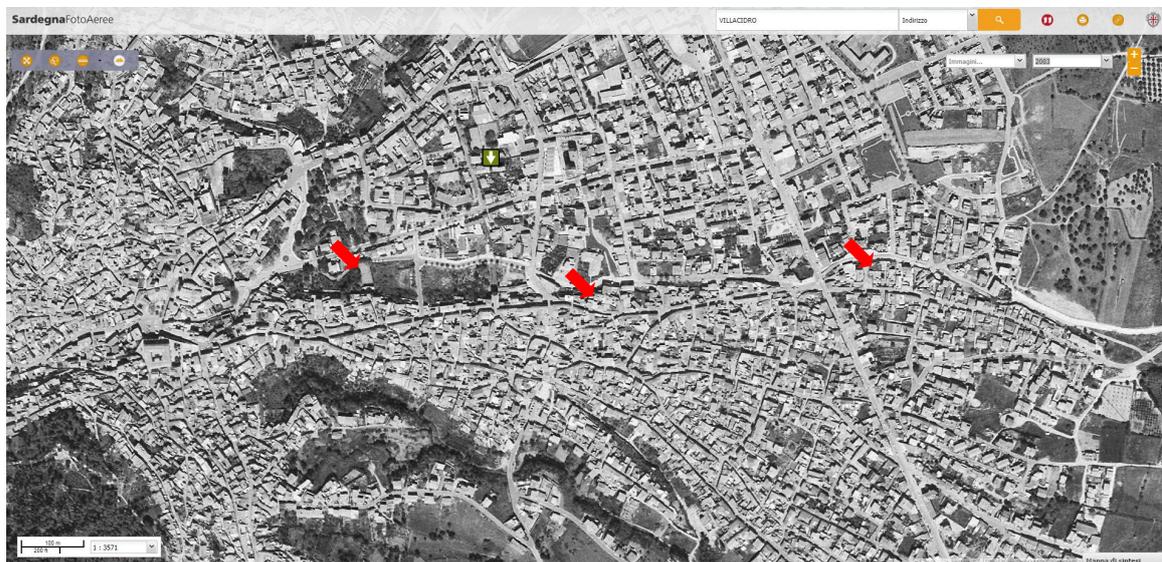
Nell'immagine seguente è mostrata l'ortofoto 2003 tratta dal sito Sardegna Mappe, dove è presente l'intero tratto tombato.

Figura 5- Ubicazione Rio Fluminera Ortofoto 2003

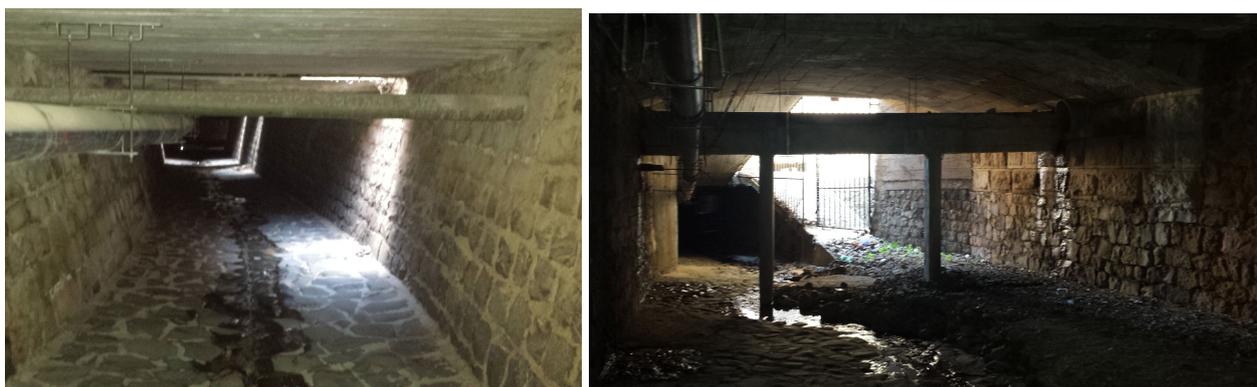
Di seguito si riportano alcune immagini esplicative dello stato di fatto.

**Figura 8- Foto interne del Rio Fluminera**

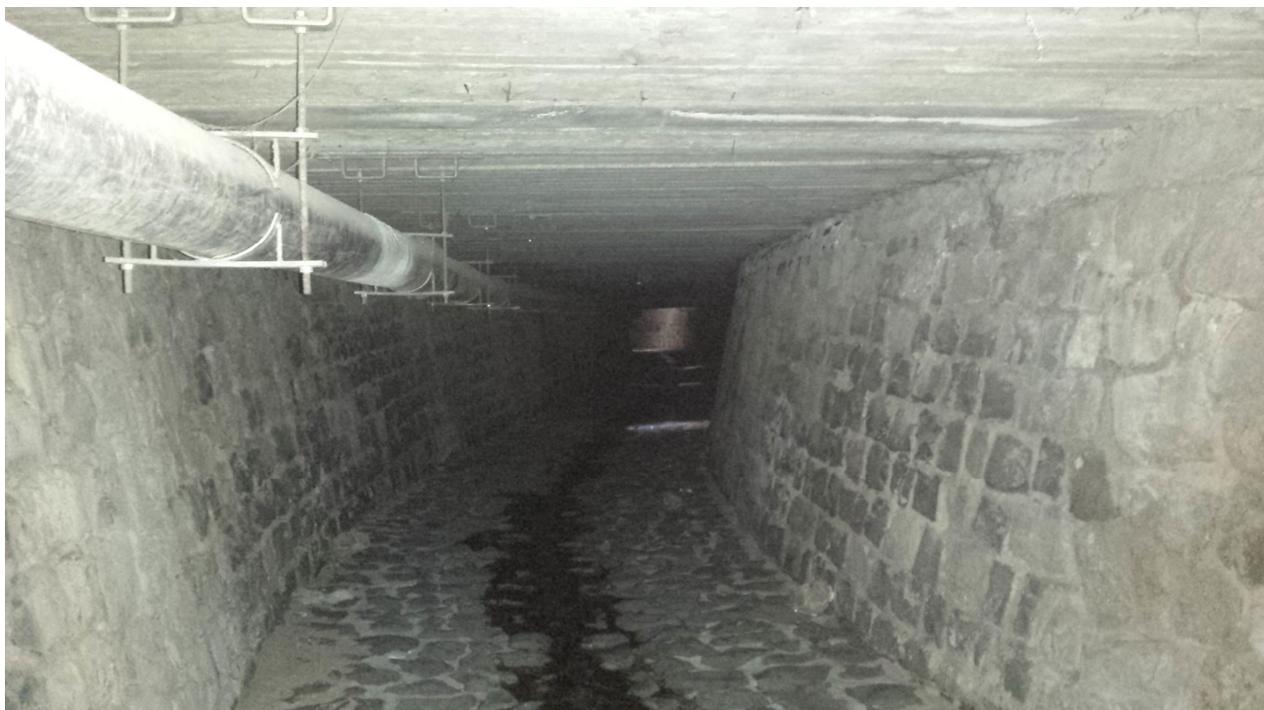
Figura 9- Foto interne del Rio Fluminera

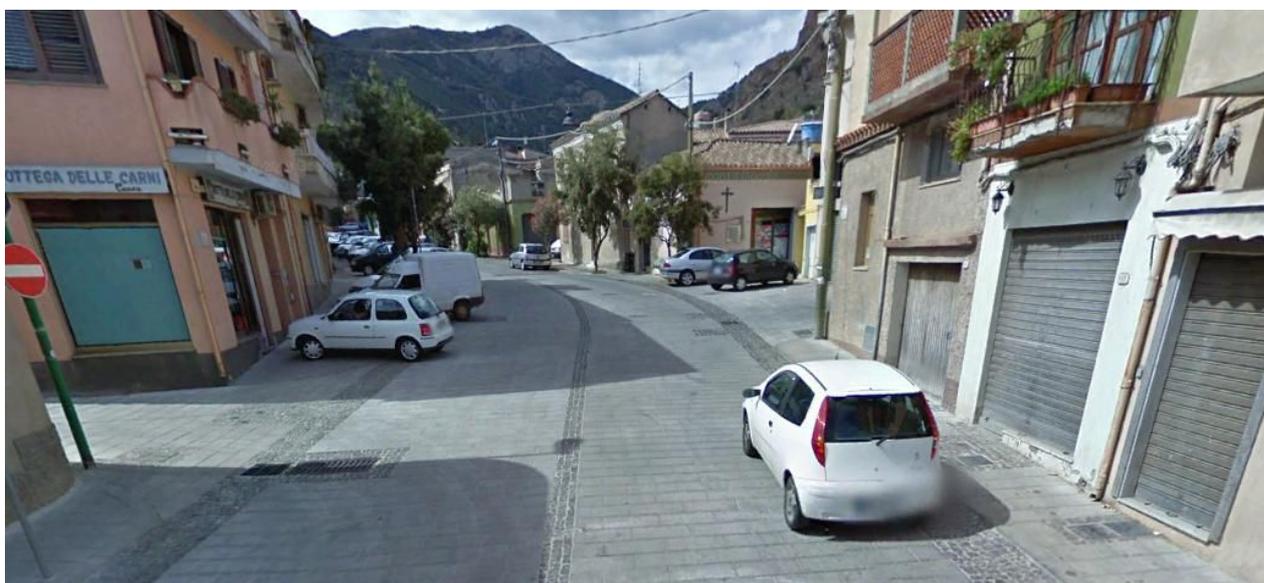
Figura 10- Foto del tratto tombato del Rio Fluminera

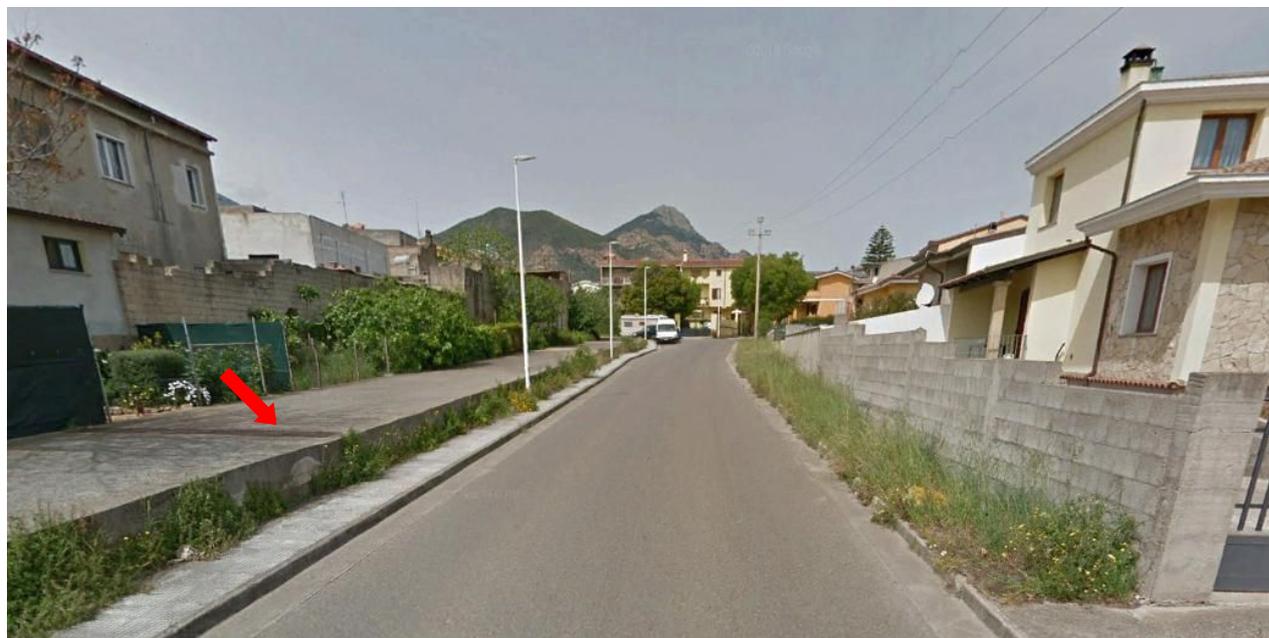
**Figura 11- Foto del tratto tombato del Rio Fluminera**

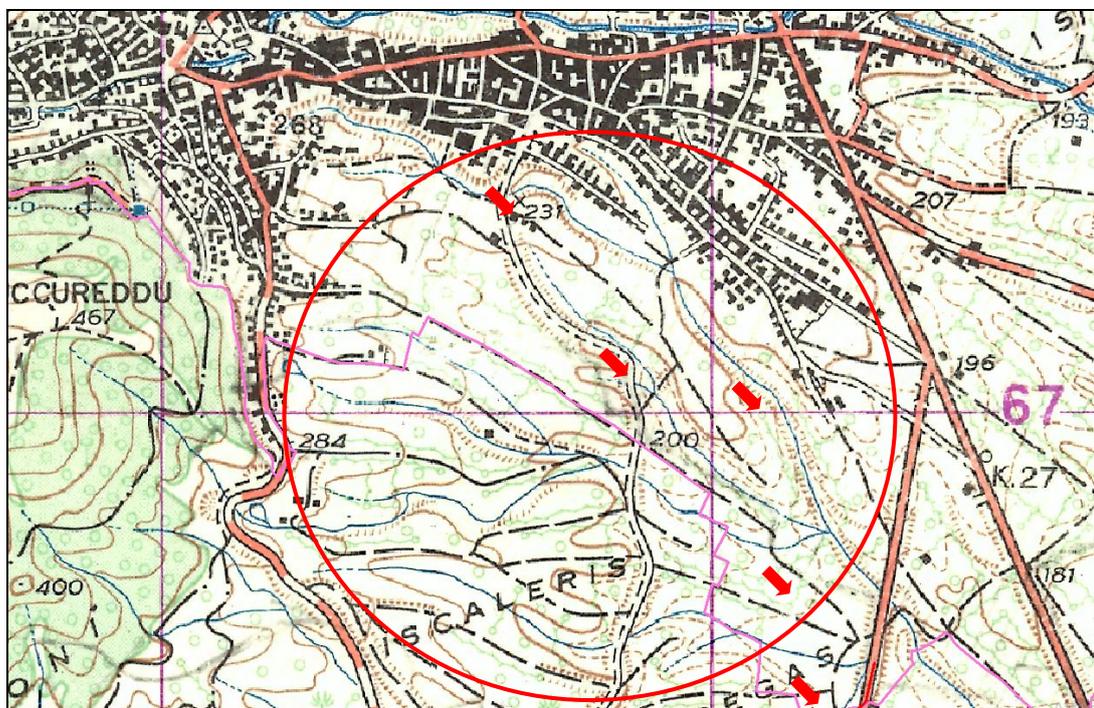
Nell'immagine seguente è mostrata l'IGM al 25000 del 1954-1962, che mostra la Gora Sant'Antonio e in viola riporta il perimetro urbano.

Figura 12- Ubicazione Gora Sant'Antonio IGM 1954-1962

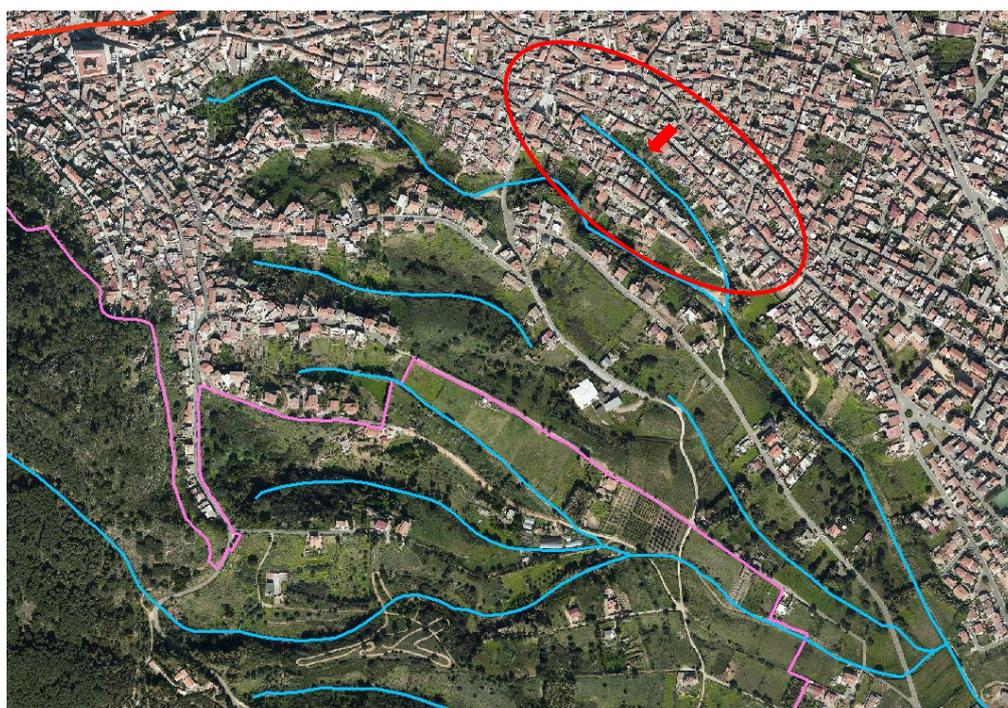
Nell'immagine seguente è mostrata l'ortofoto che mostra la Gora Sant'Antonio e in viola riporta il perimetro urbano. In particolare risulta tombato l'affluente indicato con la freccia rossa, su cui sviluppa la viabilità locale, come mostrano le immagini sottostanti.

Figura 13- Ubicazione Affluente Gora Sant'Antonio Ortofoto 2013

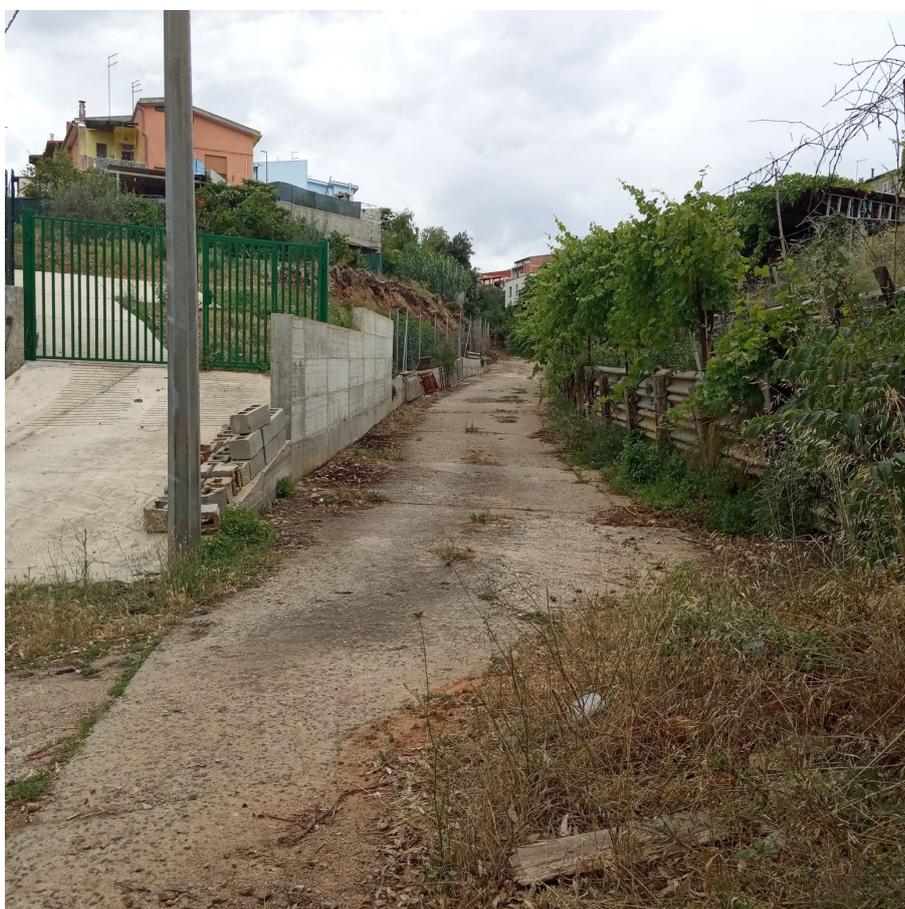
**Figura 14- Particolare tratto tombato**

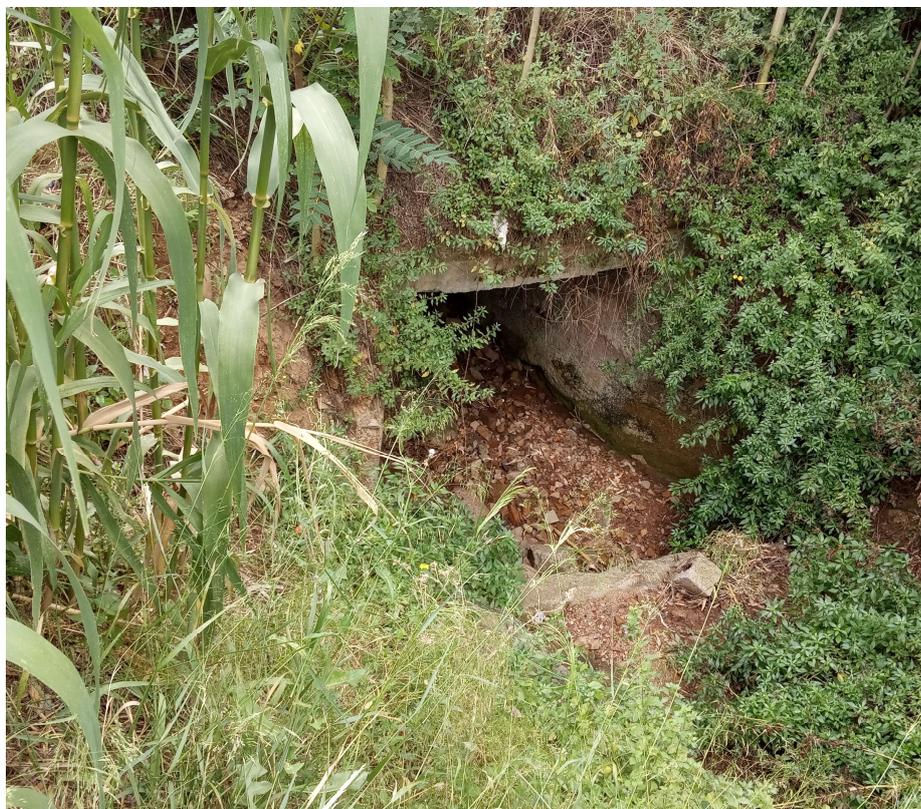
**Figura 15- Sbocco tratto tombato**

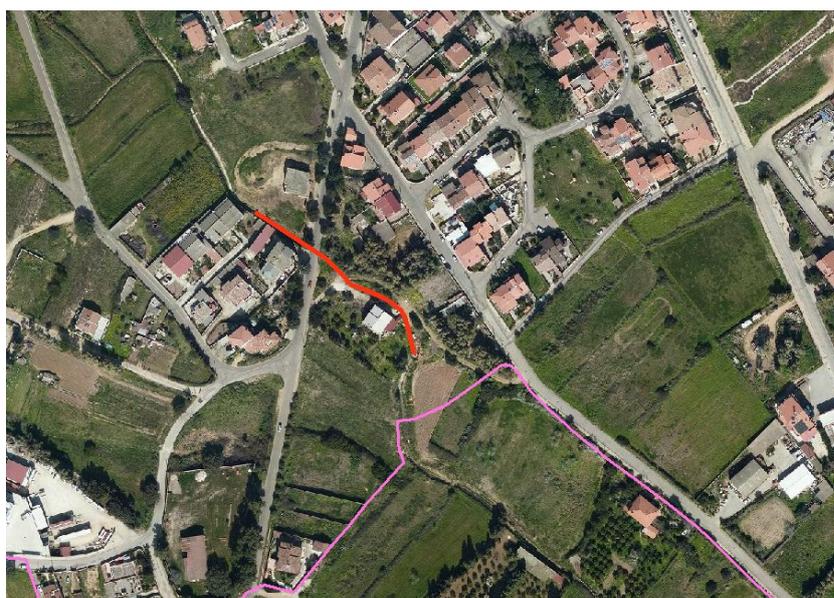
Le stesse condizioni valgono per il tratto vallivo della gora, indicato nella figura sottostante. Esso è inserito nel repertorio dei canali tombati e la sua realizzazione risale ai primi anni '80.

**Figura 16- Ubicazione tratto tombato Ortofoto 2013**

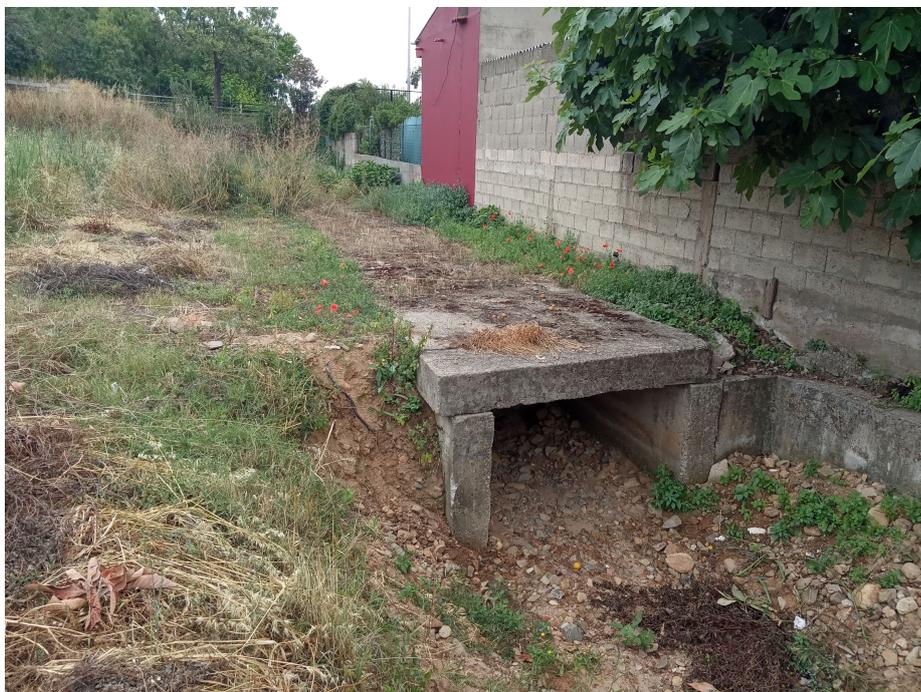
**Figura 17- Imbocco tratto tombato**

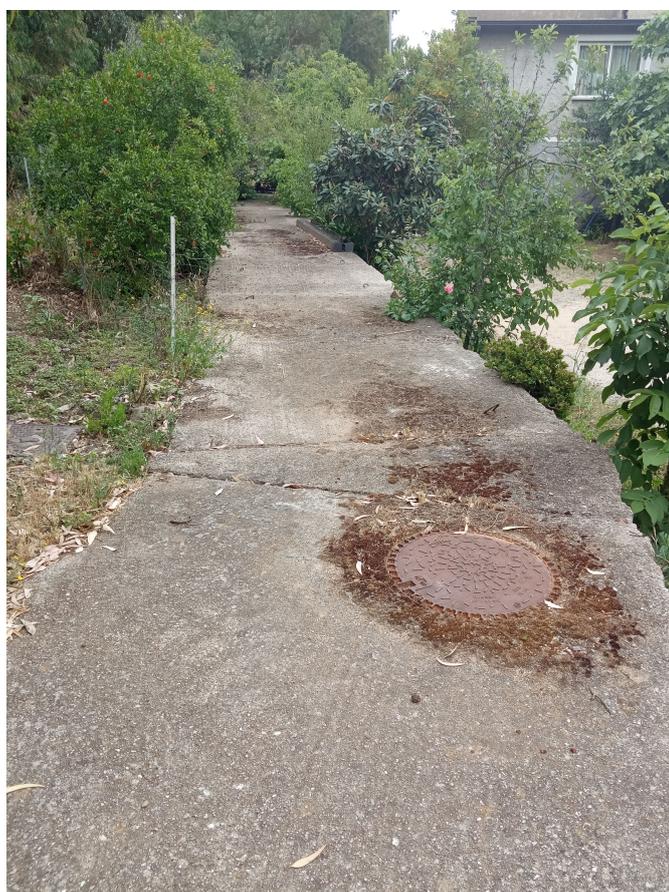
**Figura 18- Sbocco tratto tombato**

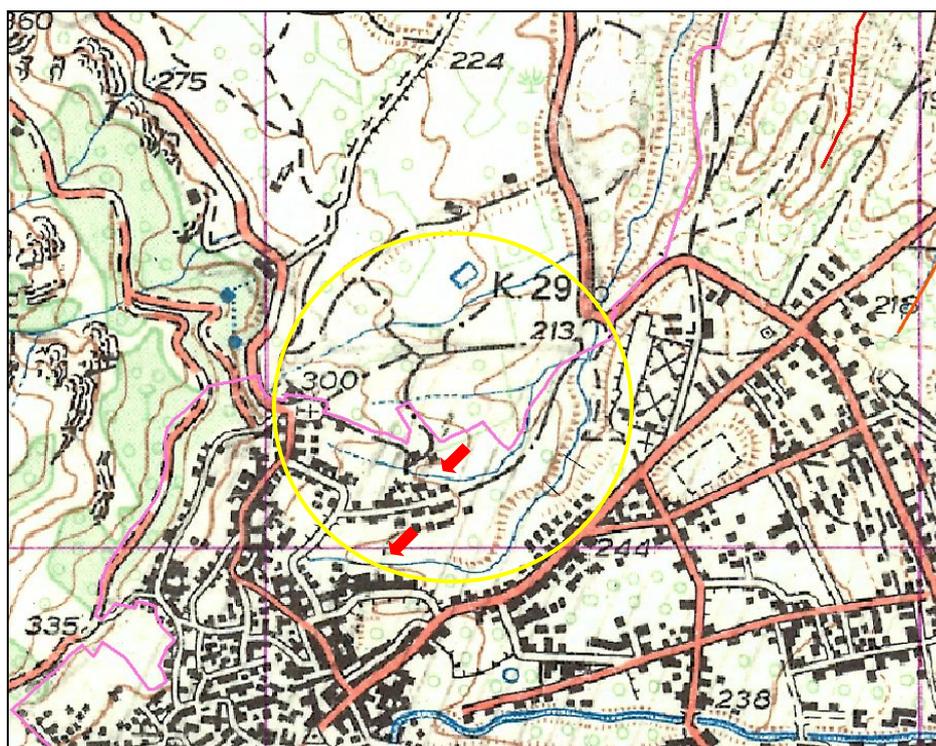
Nell'immagine seguente è mostrata l'IGM al 25000 del 1954-1962, che mostra la Gora Bracadanza nel cerchio giallo e in viola riporta il perimetro urbano, mentre con le frecce rosse sono indicati i due tratti oggetto del presente studio.

Figura 19- Ubicazione Gora Bracadanza IGM 1954-1962

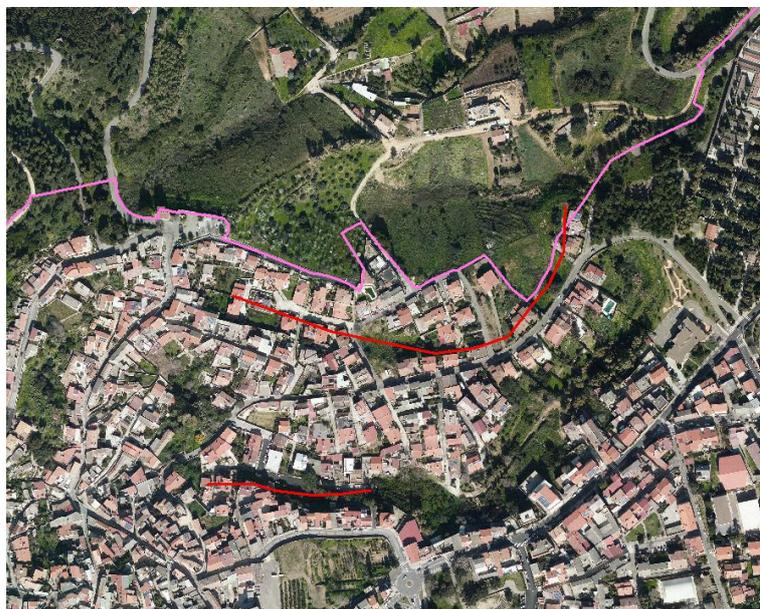
Nell'immagine successiva sono riportati i tratti di corso d'acqua oggetto di studio su ortofoto.

Figura 20- Ubicazione Gora Bracadanza Ortofoto 2013

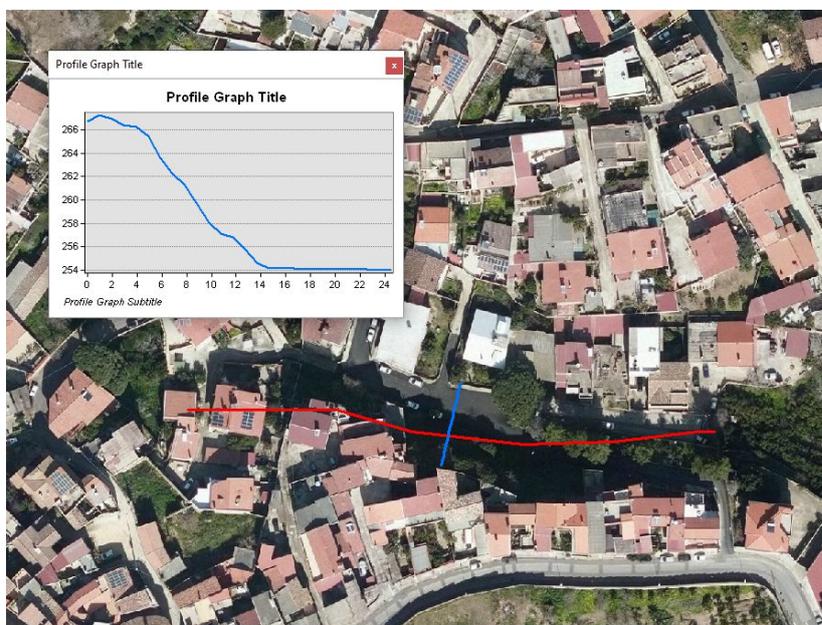
Nel caso del tratto più a sud, nell'immagine sottostante si riporta la sezione colta sulla strada che evidenzia l'assenza di compluvio e la presenza del canale tombato.

Figura 21- Tratto tombato Ortofoto 2013

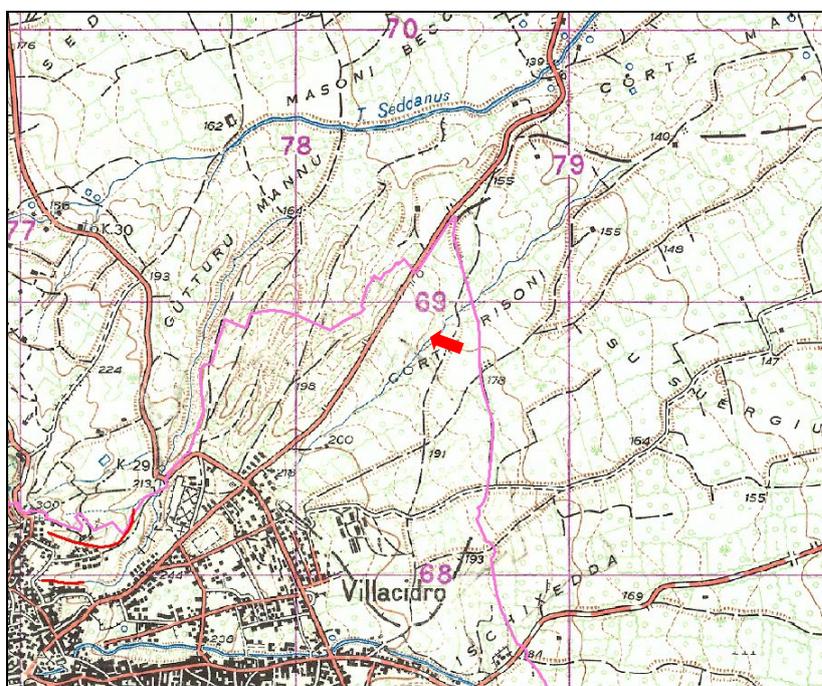
Nell'immagine seguente è mostrata l'IGM al 25000 del 1954-1962, che mostra il compluvio in località Corte Risoni con la freccia rossa e in viola riporta il perimetro urbano.

Figura 22- IGM 1954-1962

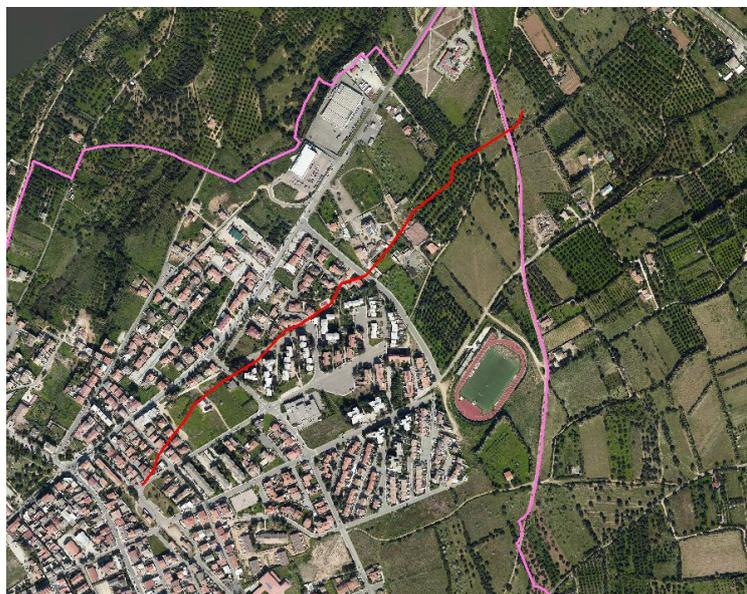
Nell'immagine seguente è mostrato il tratto in oggetto sull'ortofoto: anche in questo caso la *naturalità e la biodiversità del corso d'acqua* risulta ormai compromessa, e non risulta presente *vegetazione spontanea* se non in casi sporadici.

Figura 23- Ortofoto 2013

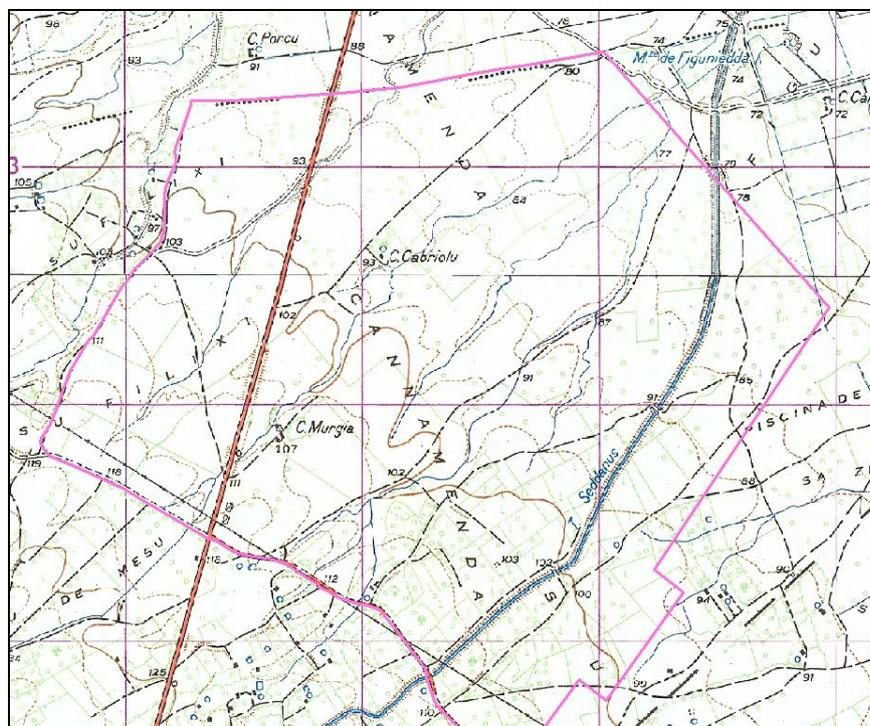
Nell'immagine seguente è mostrata l'IGM al 25000 del 1954-1962, che mostra la rete idrografica interna alla zona industriale e in viola riporta il perimetro urbano.

Figura 24- IGM 1954-1962

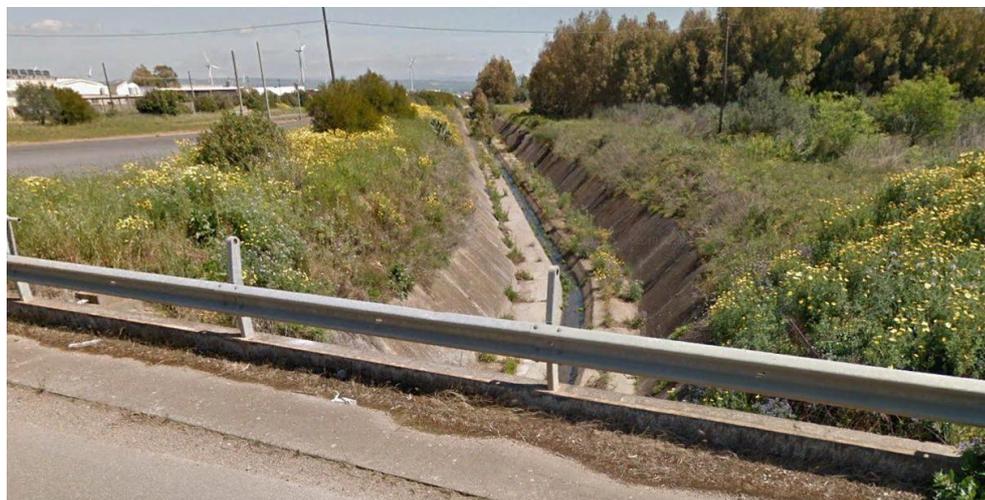
Intorno agli anni 2000 il torrente è stato poi rivestito in calcestruzzo sia sul fondo che sulle sponde, perdendo il carattere di naturalità, sottratto anche dalla presenza della viabilità in sinistra.

Figura 27- Particolare canale rivestito

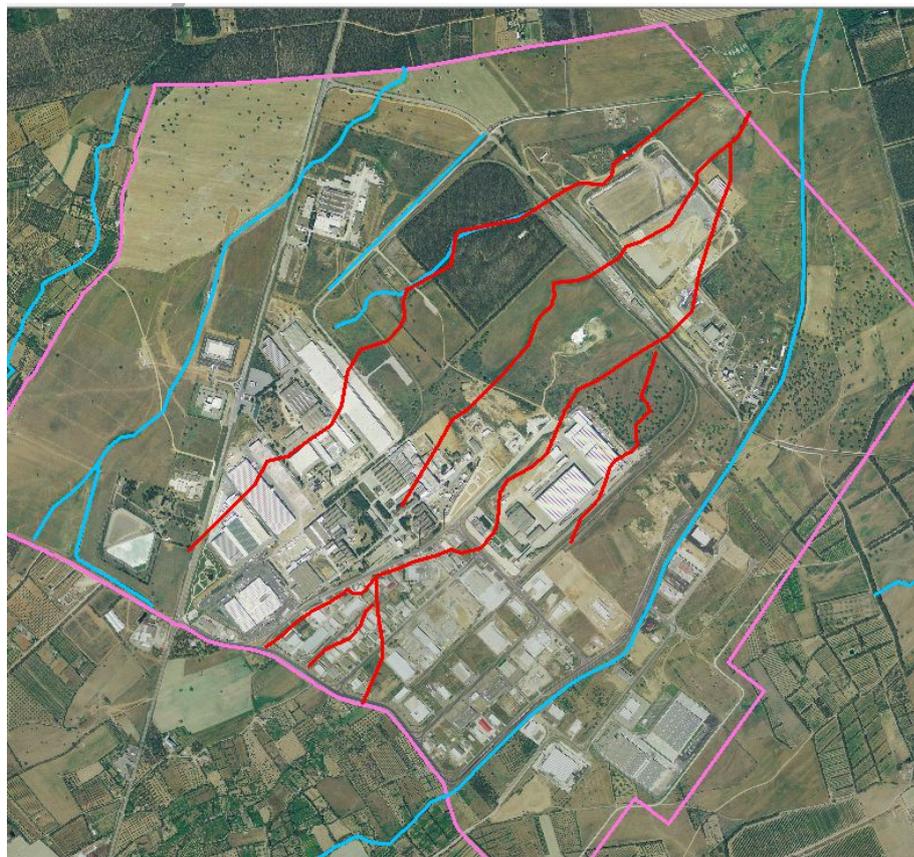
Allo stesso modo, le altre aste fluviali presenti si sviluppano in parte in aree già compromesse e urbanizzate, come mostra l'immagine sottostante.

Figura 28- Rete idrografica Ortofoto 2013

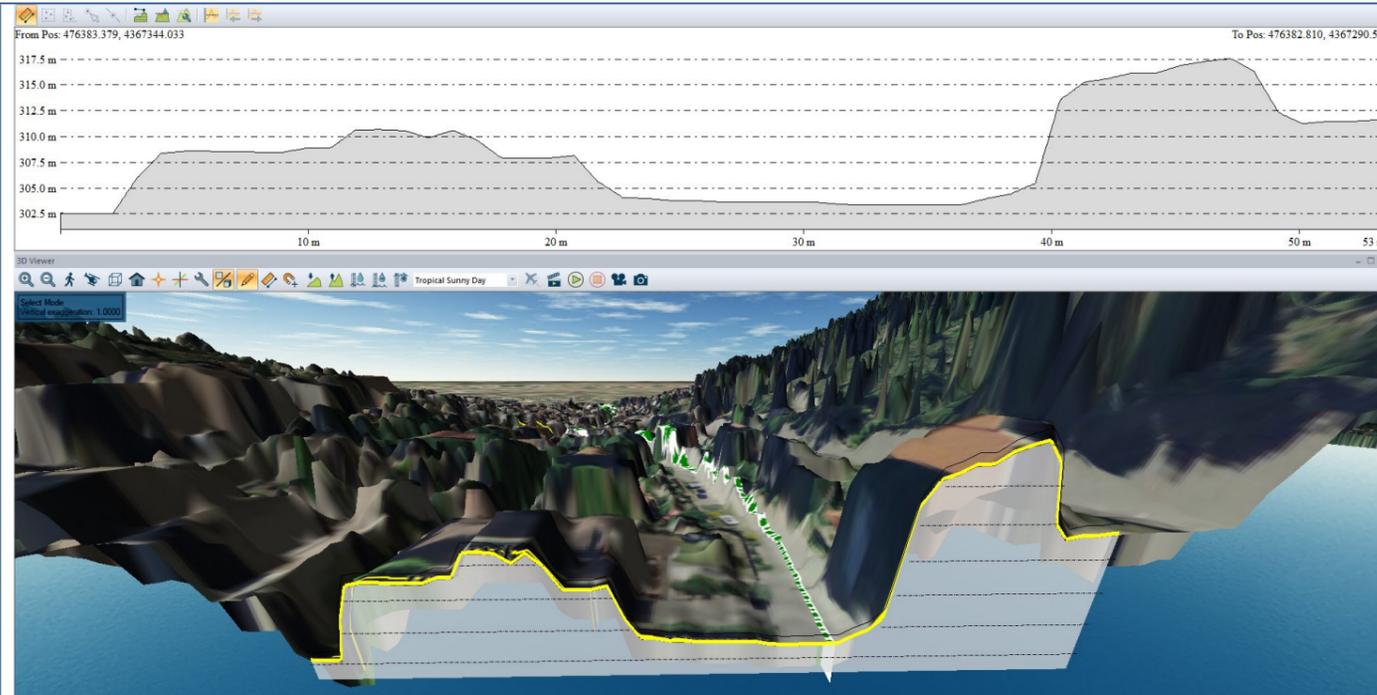
Sezione 1/9

*Il corso d'acqua si presenta privo delle caratteristiche di cui al comma 8 art. 8 NTA PAI*

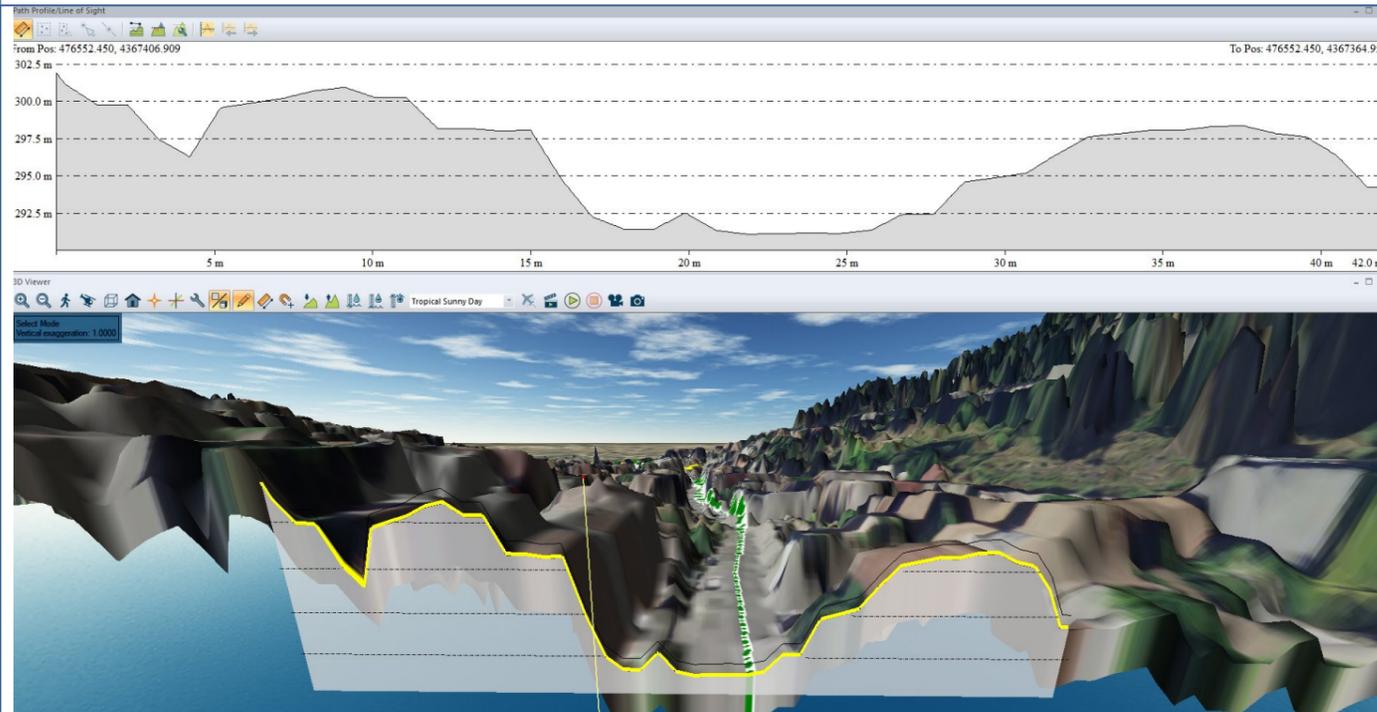
Sezione 2/9

*Il corso d'acqua si presenta privo delle caratteristiche di cui al comma 8 art. 8 NTA PAI*

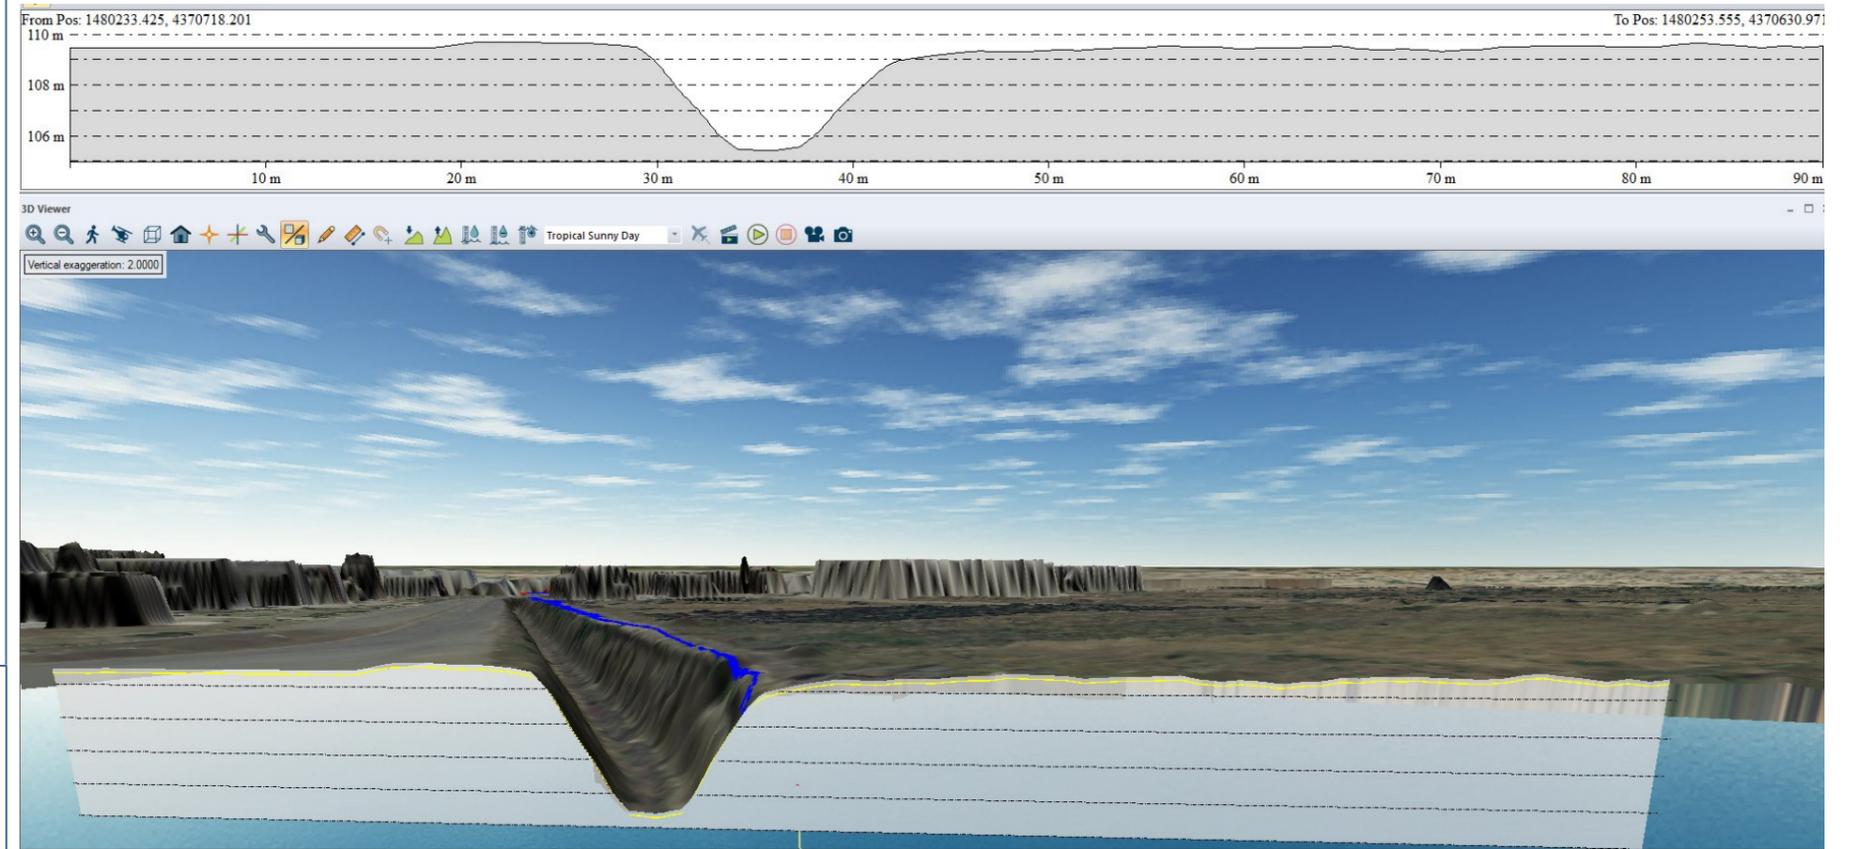
Sezione 01

*Il corso d'acqua si presenta privo delle caratteristiche di cui al comma 8 art. 8 NTA PAI*

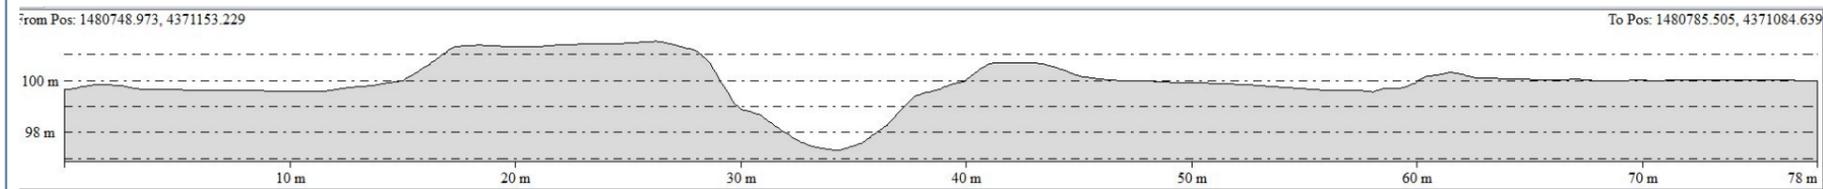
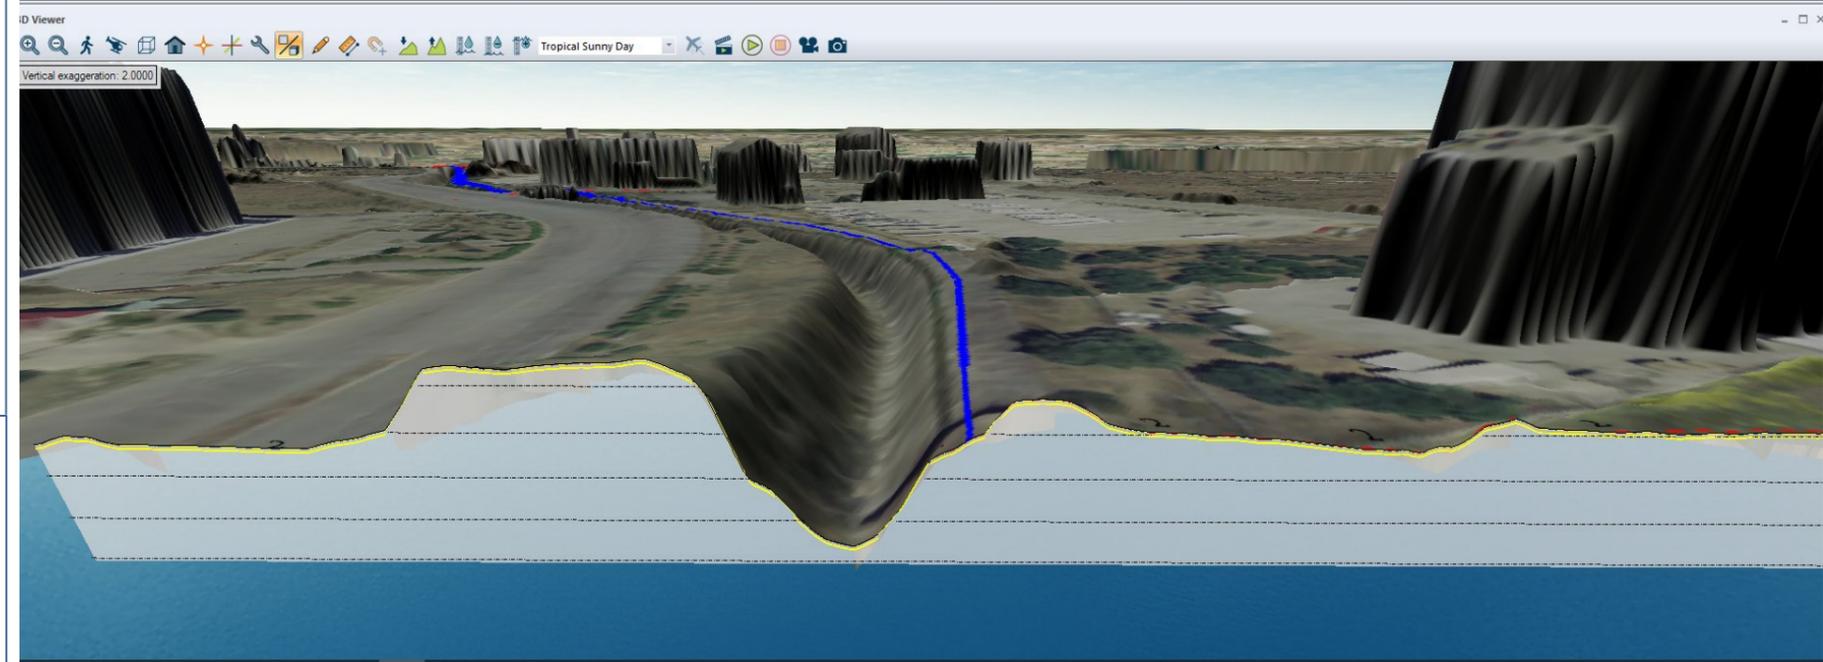
Sezione 02

*Il corso d'acqua si presenta privo delle caratteristiche di cui al comma 8 art. 8 NTA PAI*

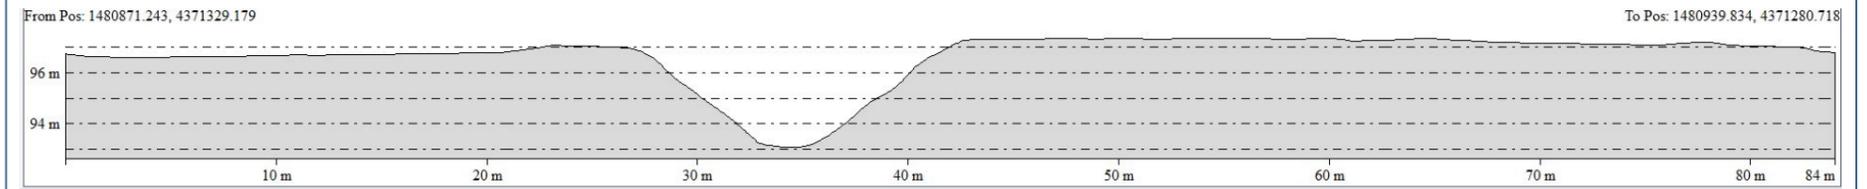
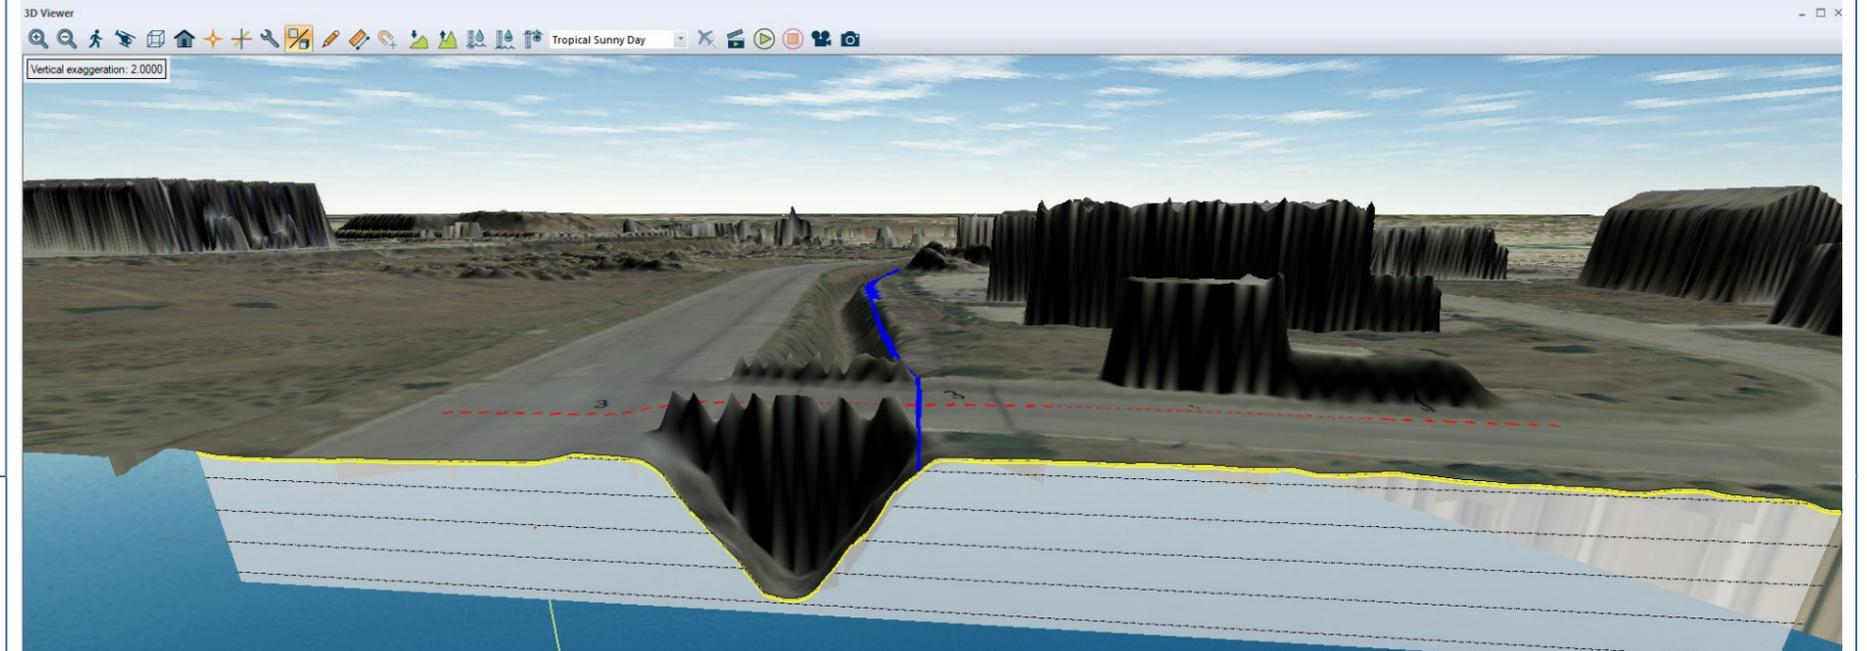
Sezione 03

*Il corso d'acqua si presenta privo delle caratteristiche di cui al comma 8 art. 8 NTA PAI*
