# COMUNE DI VILLACIDRO

*Applicazione dell'art.8 comma 11 bis  
delle NTA del PAI al fine del riconoscimento  
di assenza in tutto o in parte dei caratteri  
di rilevanza di cui all'art.8 comma 11 e  
conseguente non applicazione delle previsioni  
di cui ai commi 8 9 e 10 dello stesso art.8  
delle NTA del PAI all'interno del perimetro urbano*

## RELAZIONE

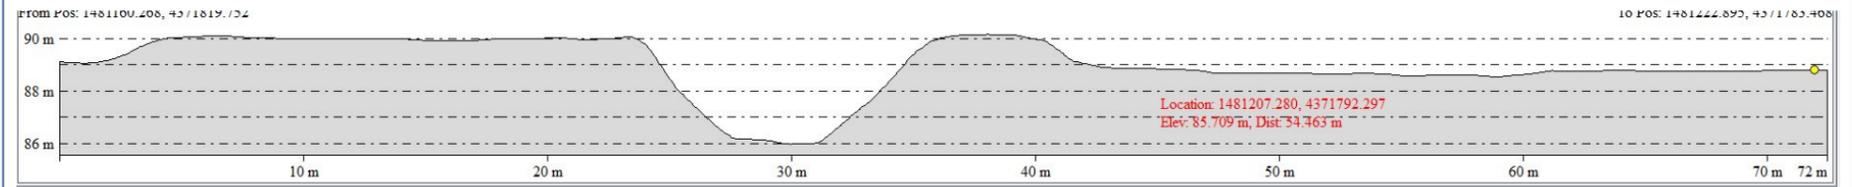
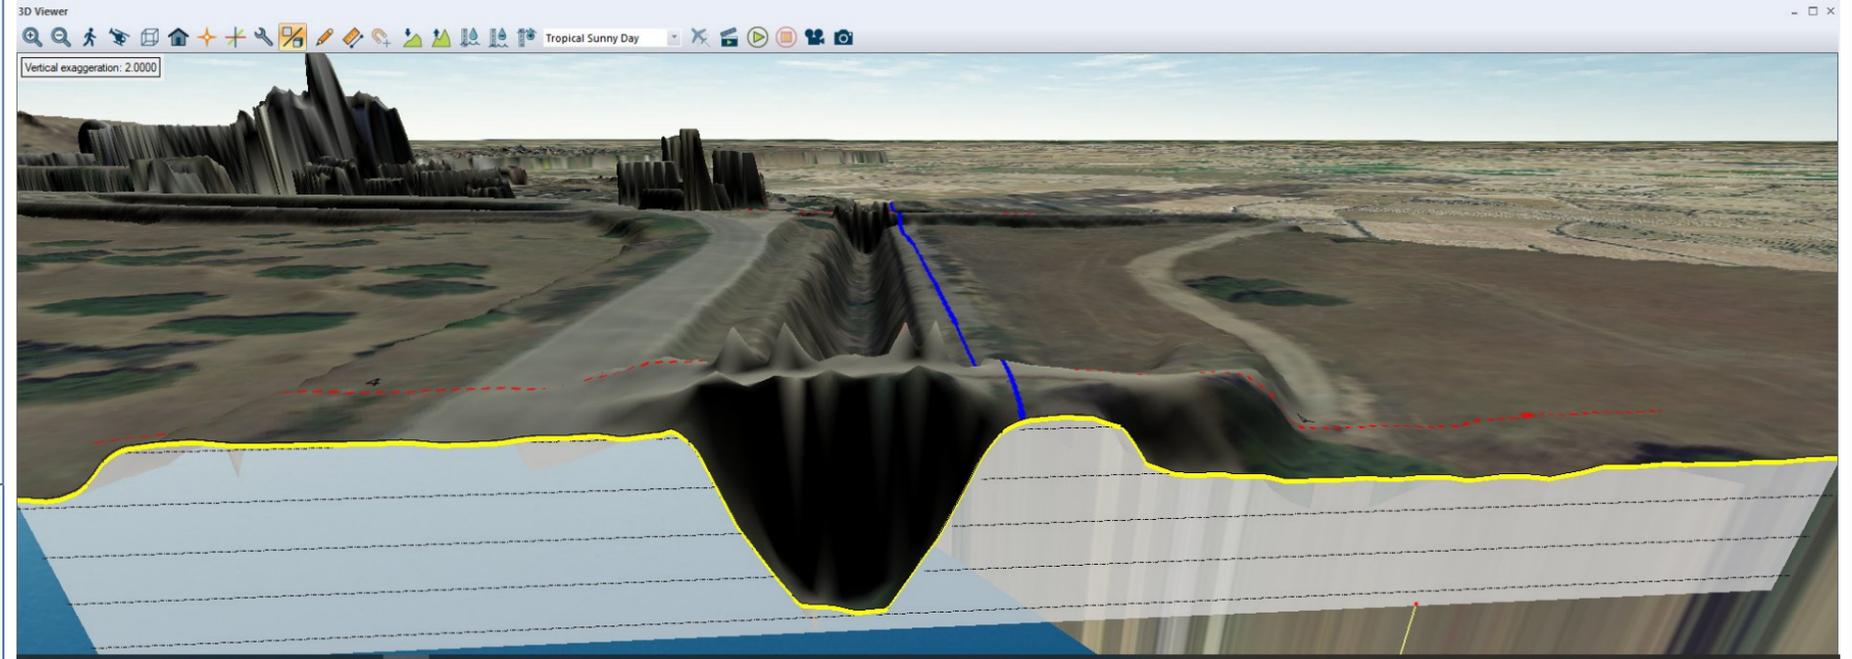
Sezione 04

*Il corso d'acqua si presenta privo delle caratteristiche di cui al comma 8 art. 8 NTA PAI*

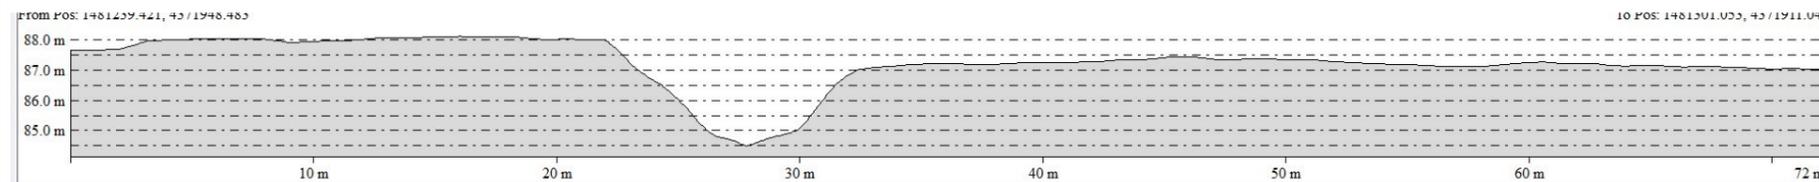
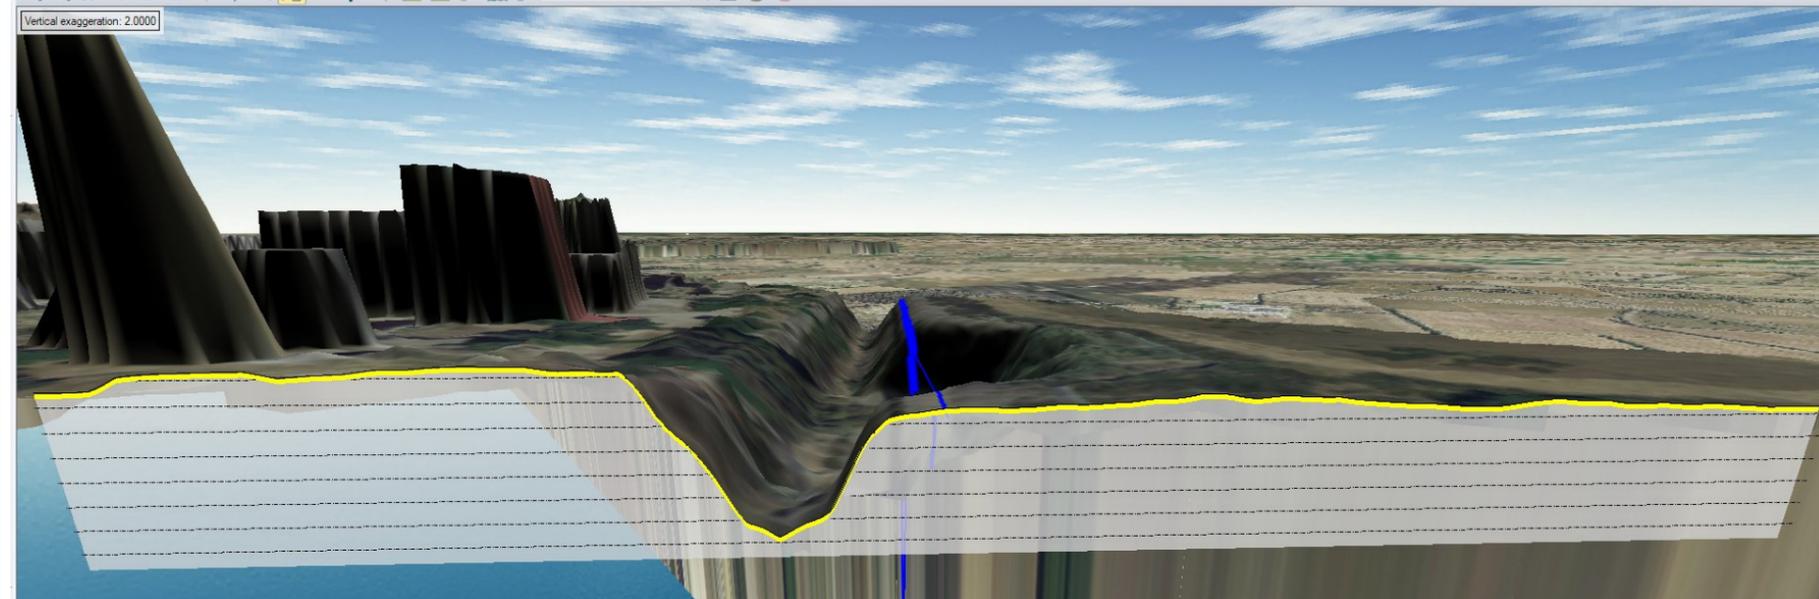
Sezione 05

*Il corso d'acqua si presenta privo delle caratteristiche di cui al comma 8 art. 8 NTA PAI*

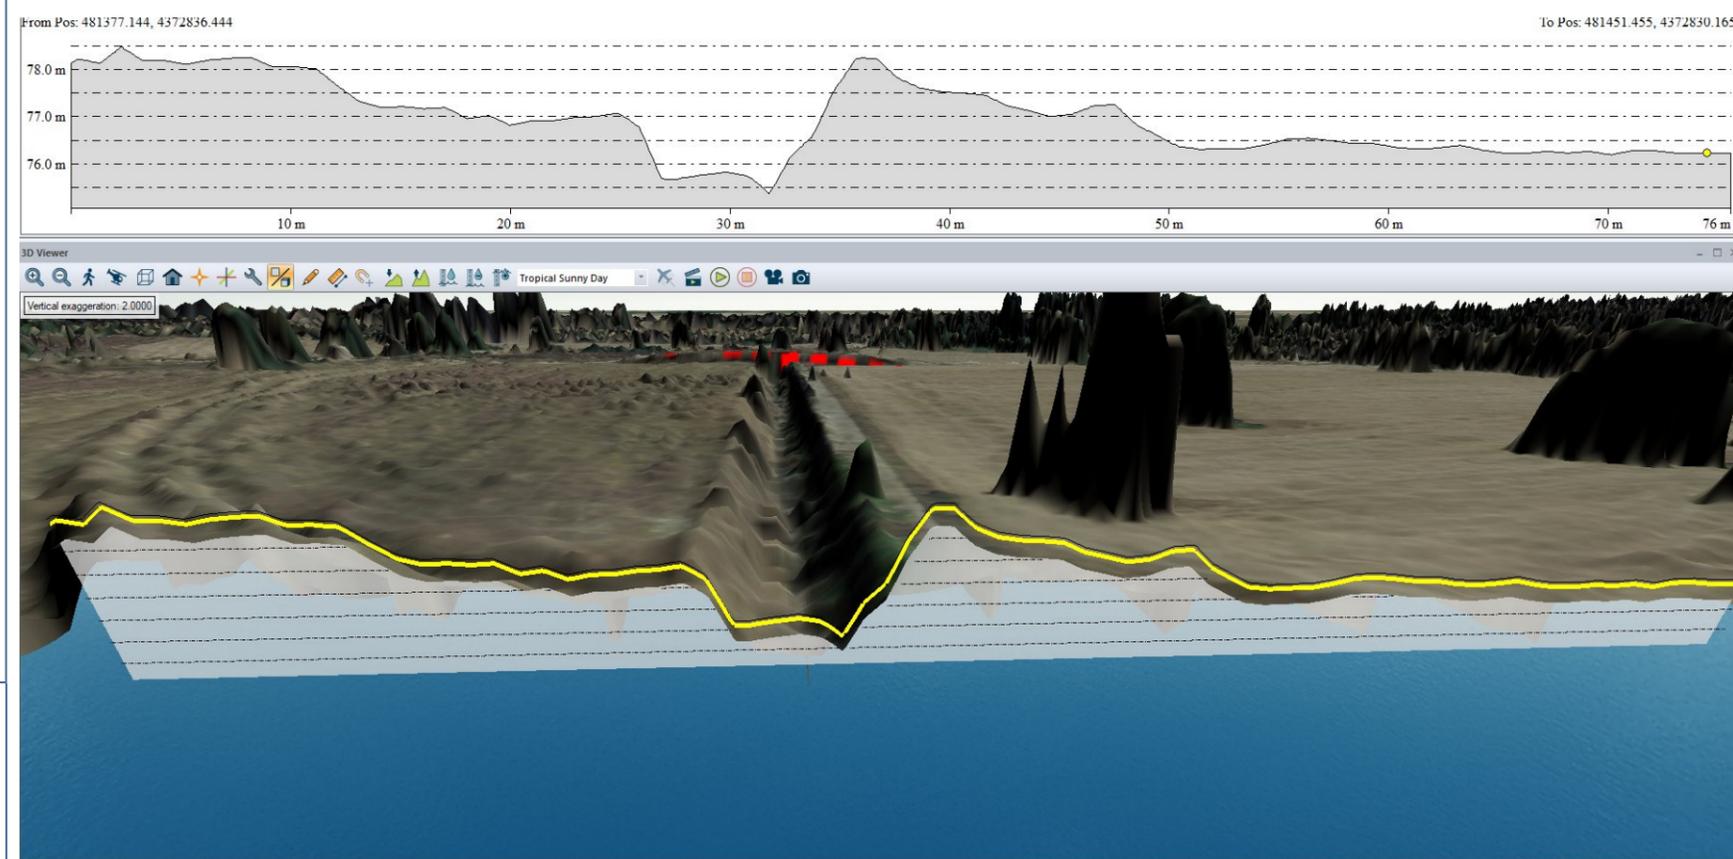
Sezione 06

*Il corso d'acqua si presenta privo delle caratteristiche di cui al comma 8 art. 8 NTA PAI*

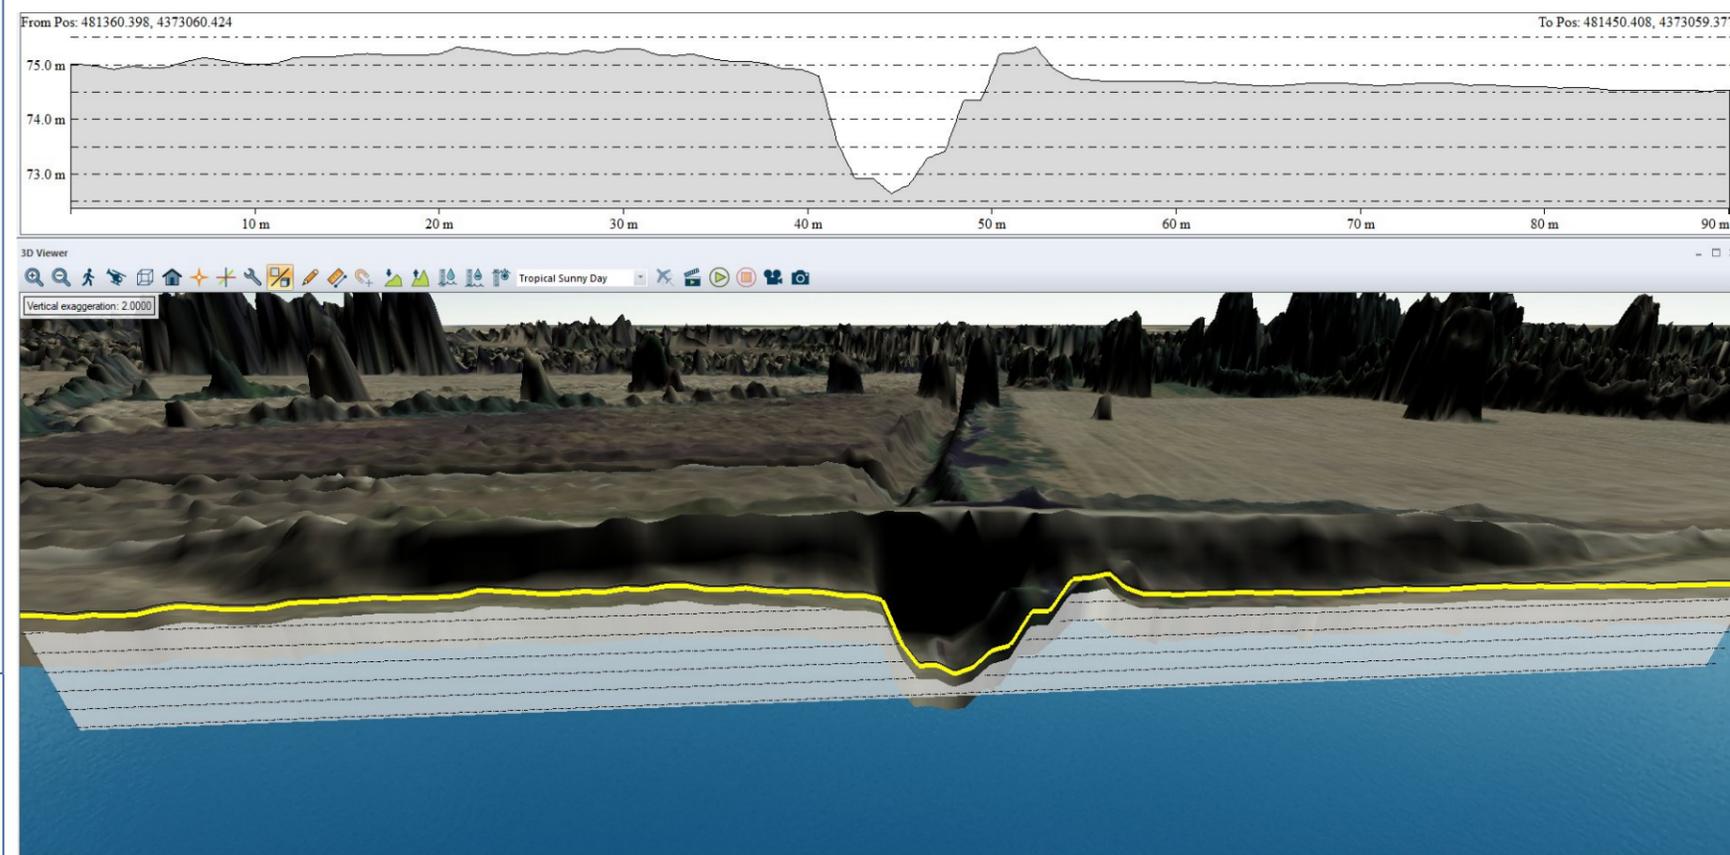
Sezione 07

*Il corso d'acqua si presenta privo delle caratteristiche di cui al comma 8 art. 8 NTA PAI*
